**いま河川行政に
何が求められているのか
—鬼怒川水害の教訓から—**

2015年12月5日

今本博健

鬼怒川水害の教訓

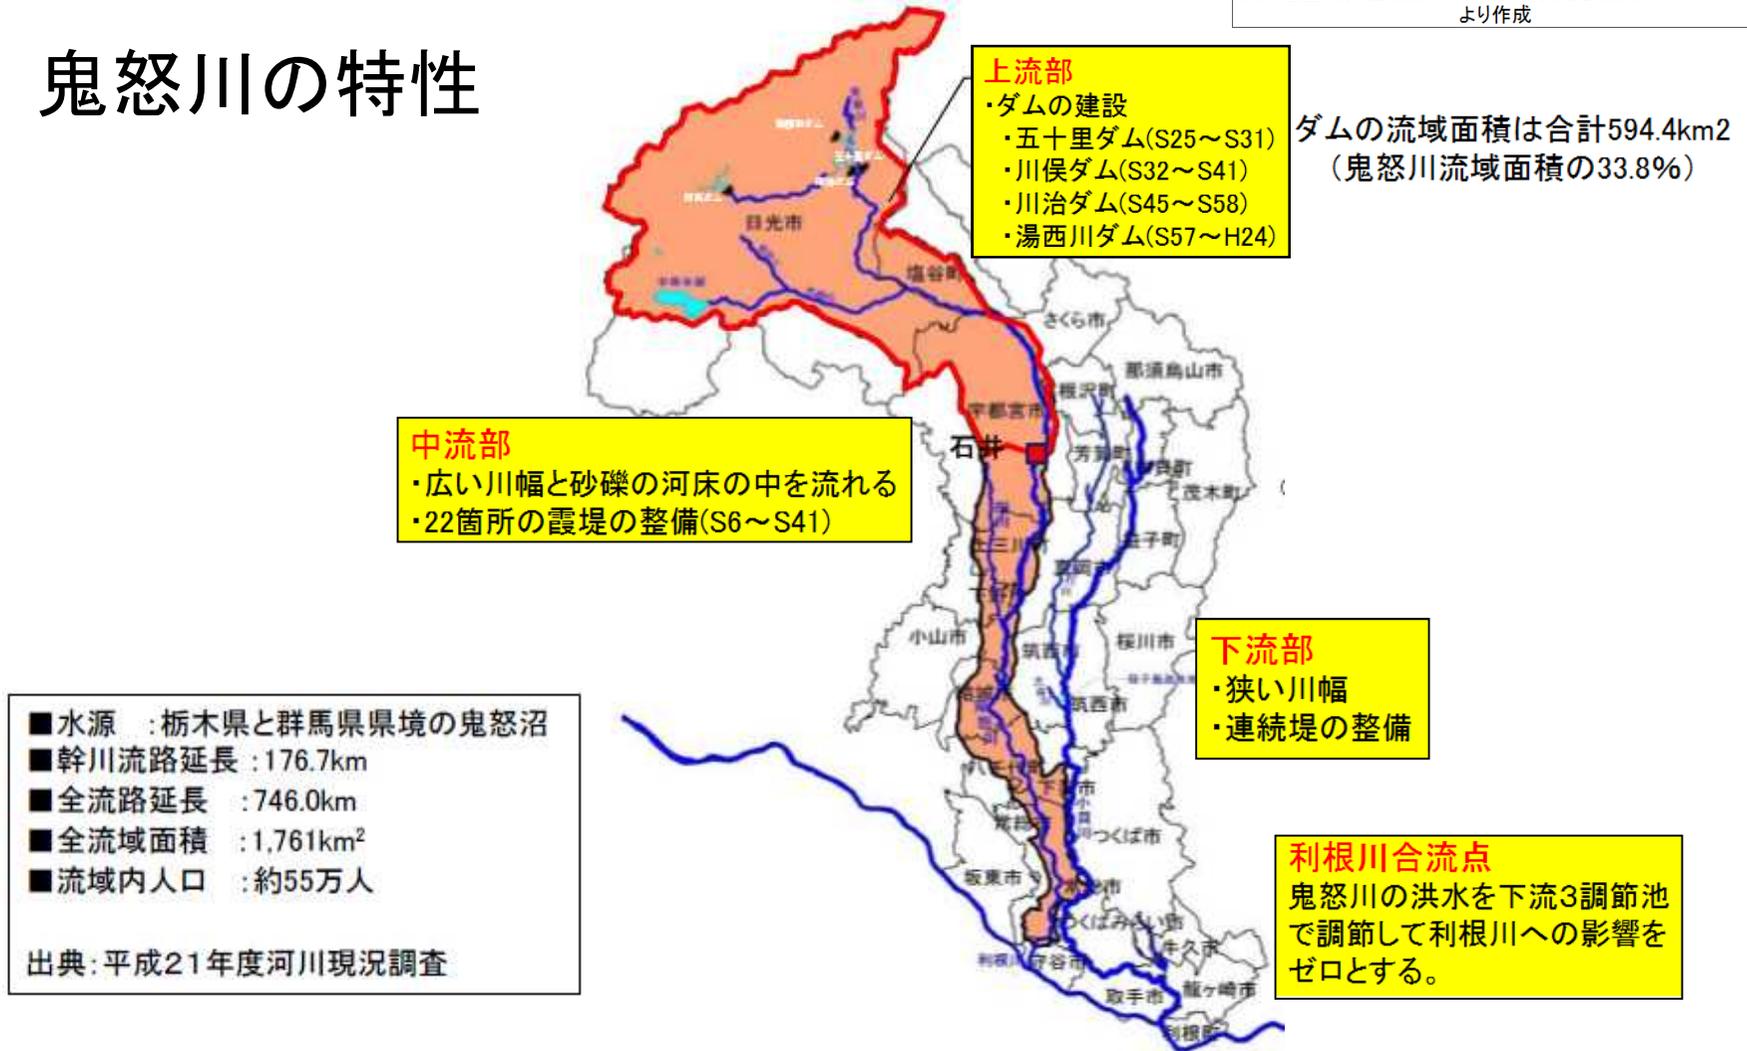
鬼怒川の特性

- 流域の形状は人の足のよう。つま先部分で利根川に合流。小貝川が平行して流れる。
- 中流の川幅が約700mに対し、下流は約300m。
- 河道貯留の効果で、計画高水流量は中流のほうが大きい。

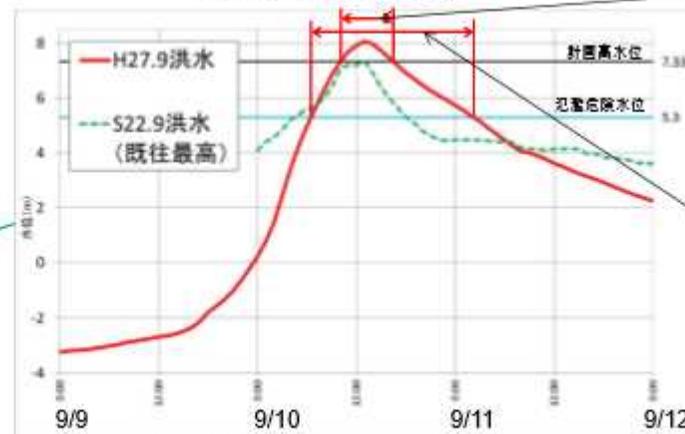
鬼怒川水海道地点

計画高水位超過
9月10日11時～16時
(5時間)

氾濫危険水位超過
9月10日7時～9月11日2時
(20時間)

- 鬼怒川水海道地点では、10日7時から11日2時までの20時間にわたり氾濫危険水位(5.3m)を超過し、さらに10日11時から16時までの5時間にわたり計画高水位(7.33m)を超過した。

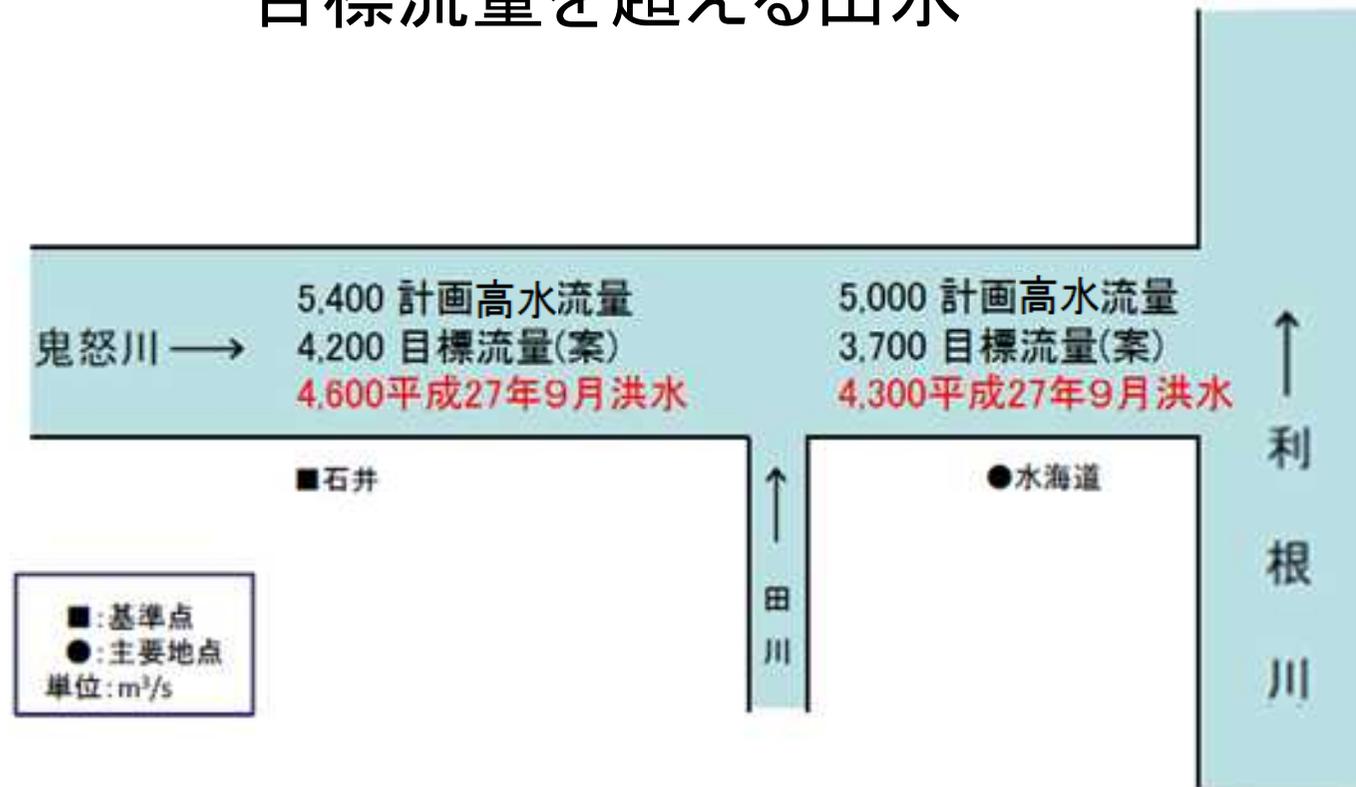
目標流量を超える出水

- 第一回鬼怒川・小貝川有識者会議(平成18年12月)では、河川整備計画目標流量(案)を、基準地点石井において4,200m³/sとした。
- 平成27年9月洪水では、基準地点石井において、約4,600m³/sの流量を記録している。
- 平成27年9月洪水を踏まえ、新たな流出計算モデルを構築※1し河川整備計画目標流量(案)を検討する必要がある。

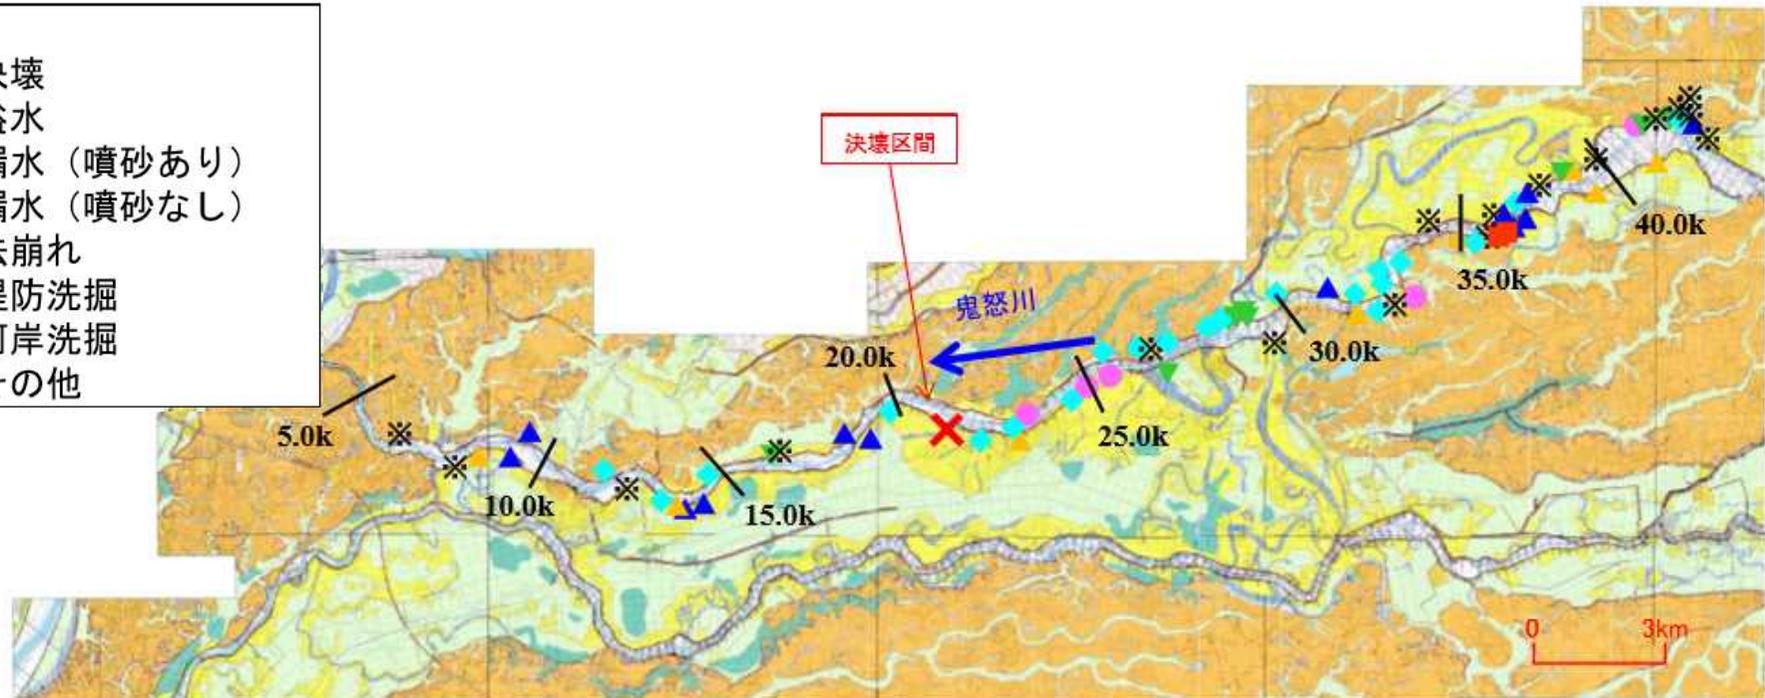
河道被害の状況

鬼怒川下流部 治水地形分類図(2万5000分の1) (国土地理院) より作成

状況等
死亡2名、重症2名、中等症11名、軽症17名
常総市 (全壊50、大規模半壊914、半壊2,773、床下浸水2,264)
結城市 (半壊11、床上浸水38、床下浸水155)
筑西市 (大規模半壊68、半壊3、床下浸水18)
下妻市 (大規模半壊1、床上浸水52、床下浸水102)
つくばみらい市 (半壊1、床上浸水13、床下浸水21)

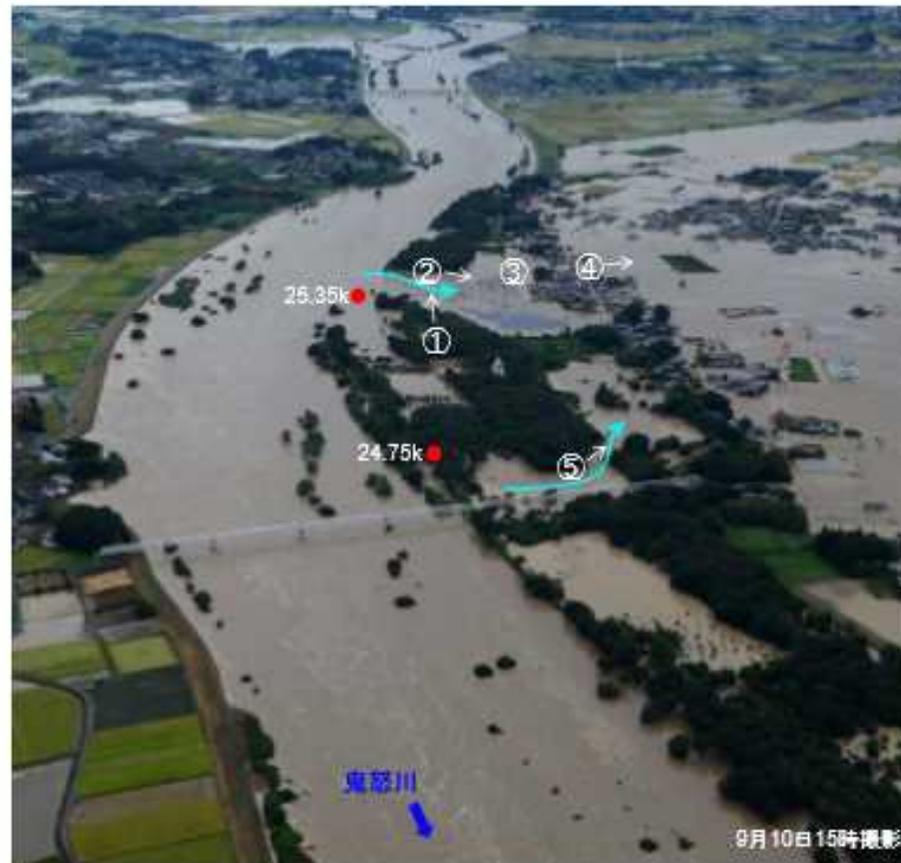
鬼怒川左岸25.35K(常総市若宮地先)の越水状況

- 若宮戸地先では、9月10日6時過ぎに溢水を確認
- 若宮戸地先の下流部(24.75k)からも溢水。いわゆる自然堤防※1が失われ、深掘れ(6m程度)が発生

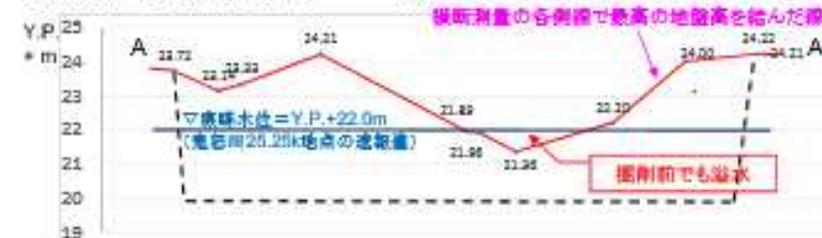
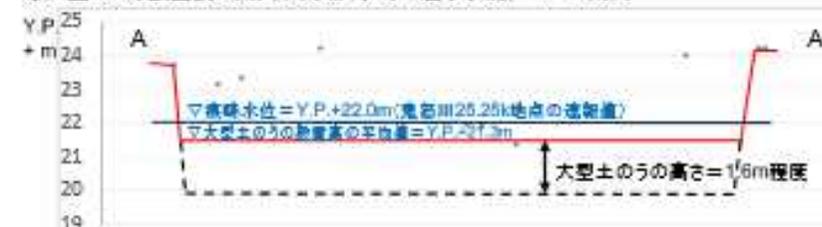
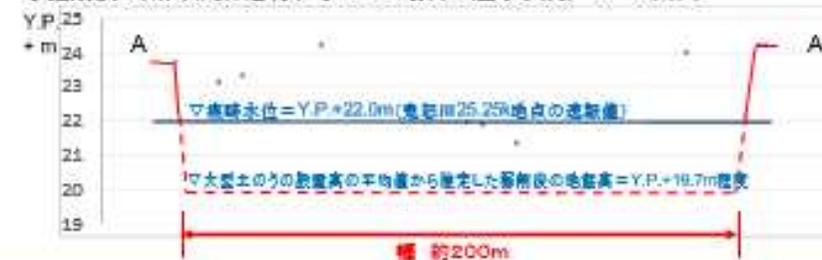
洪水時の溢水状況 比較(イメージ)

- ・掘削前において、いわゆる自然堤防から溢水し、地盤高の一番低い箇所を約70cm超過
- ・大型土のうの設置高の平均値を約70cm超過
- ・大型土のうの設置高の平均値から推定した掘削後の地盤高の平均値を約2.3m超過

○掘削前の地盤線(崩壊無し) A-A'断面

○大型土のう設置後の断面(今次洪水時の溢水状況) A-A'断面

○掘削後の断面(対策を行わなかった場合の溢水状況) A-A'断面

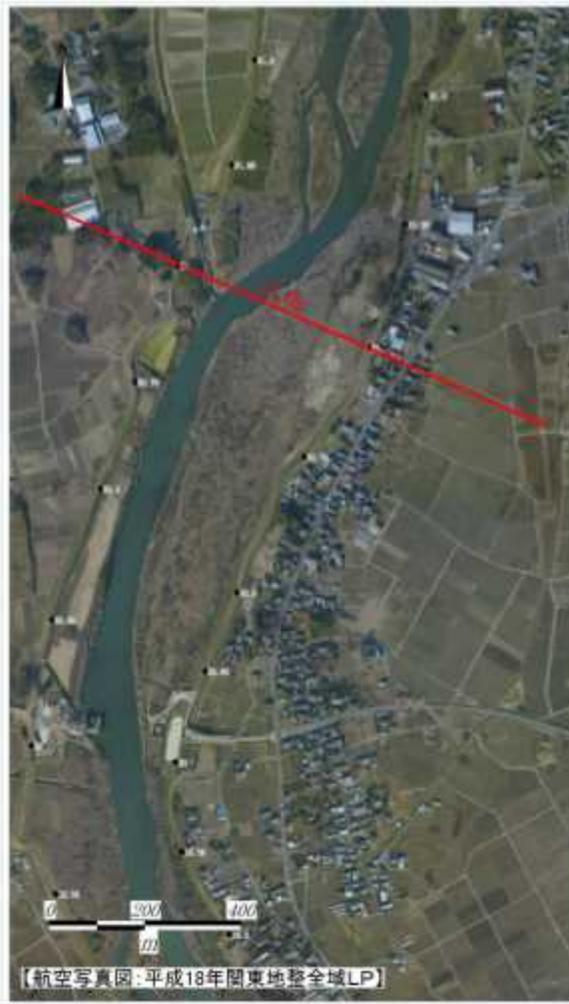
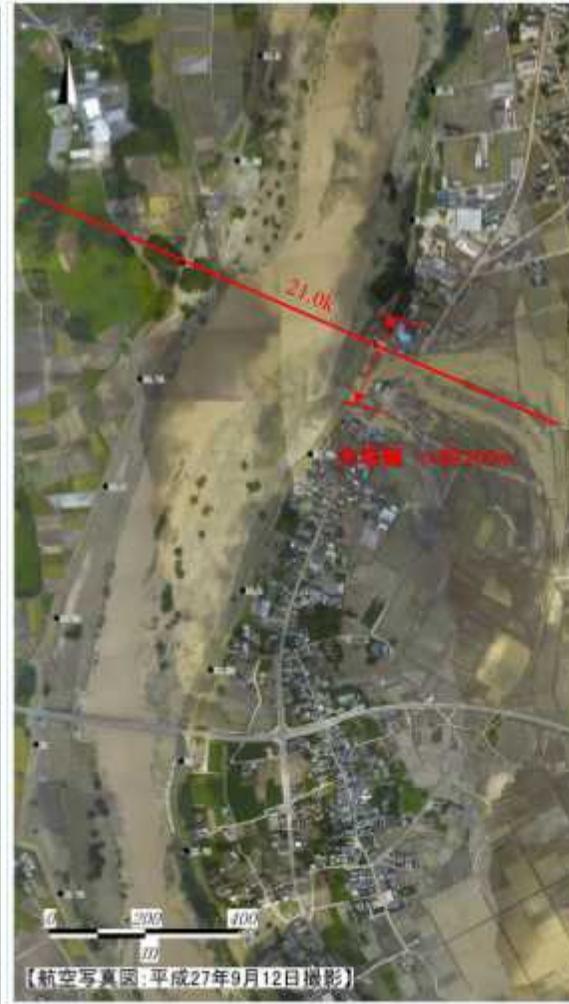
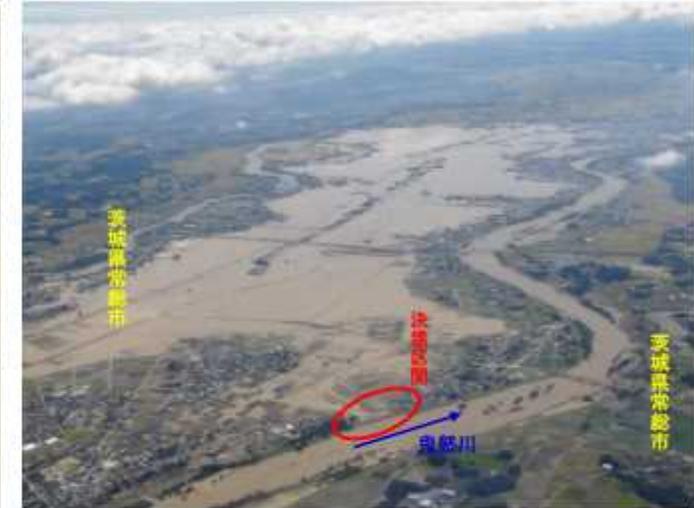
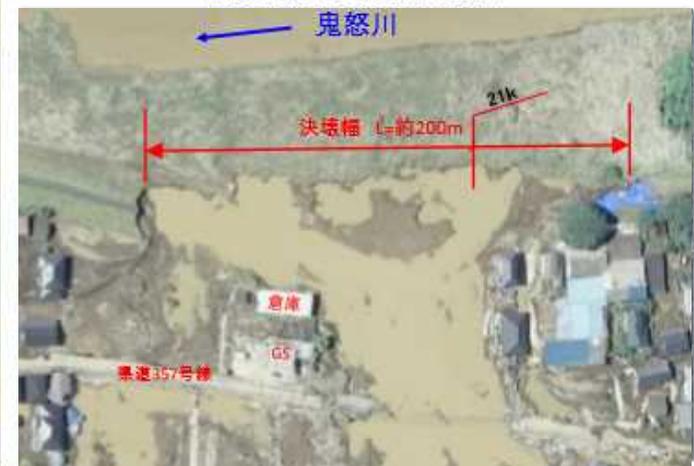
鬼怒川左岸21K付近(常総市三坂町地先)の破堤状況

- 9月10日12時50分ころ左岸21K付近で約200mにわたって破堤。
- 氾濫した流水は東に向かい、その後、地盤の低いところに沿って下流側に流れた。

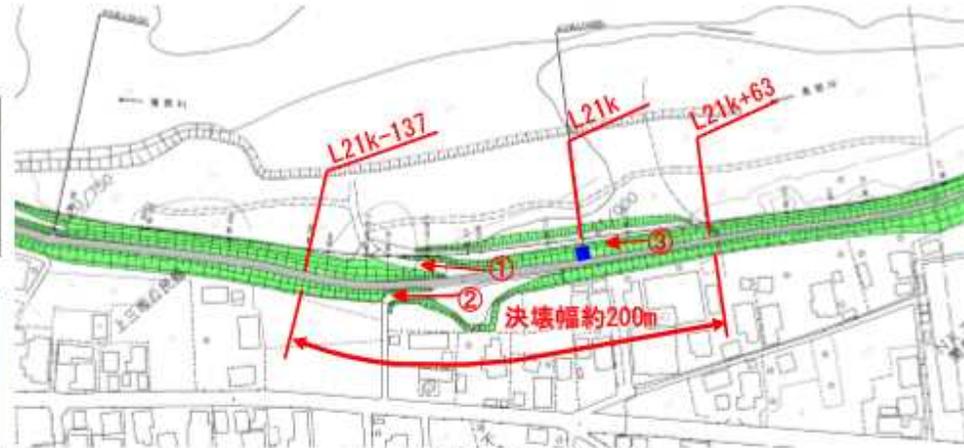
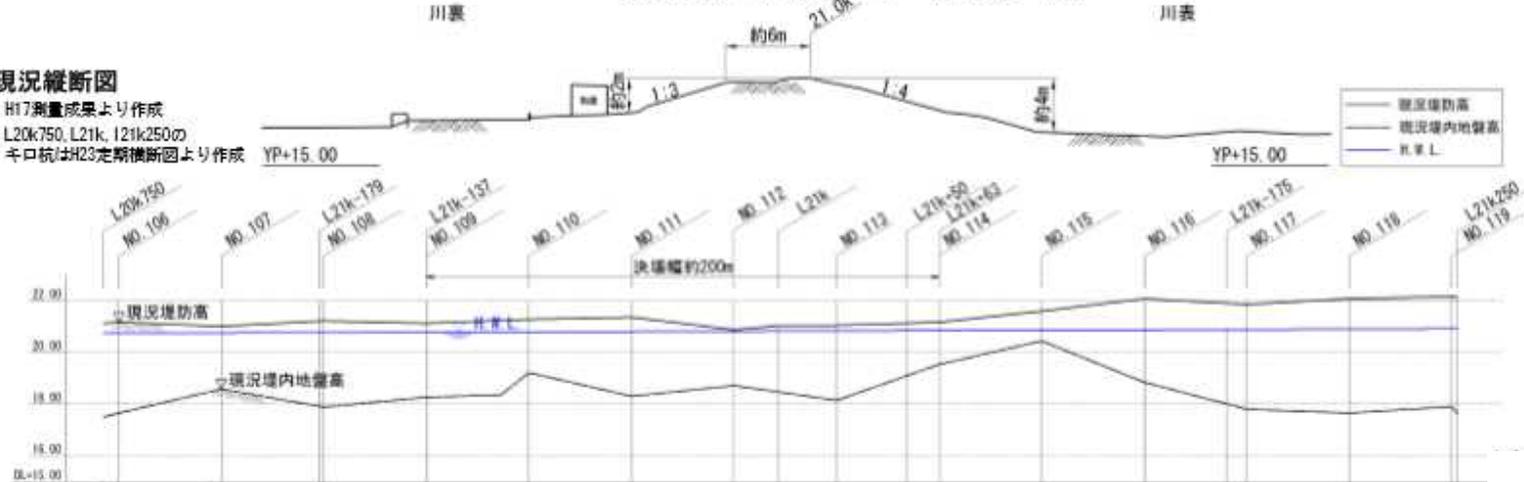
堤防形状

現況横断面 (左岸21.0k) H23定期横断面より作成

- 決壊区間には、川表、川裏に坂路が設置されていた。
- 現況堤内地盤高は、現況堤防高より約2m下がった高さとなっていた。

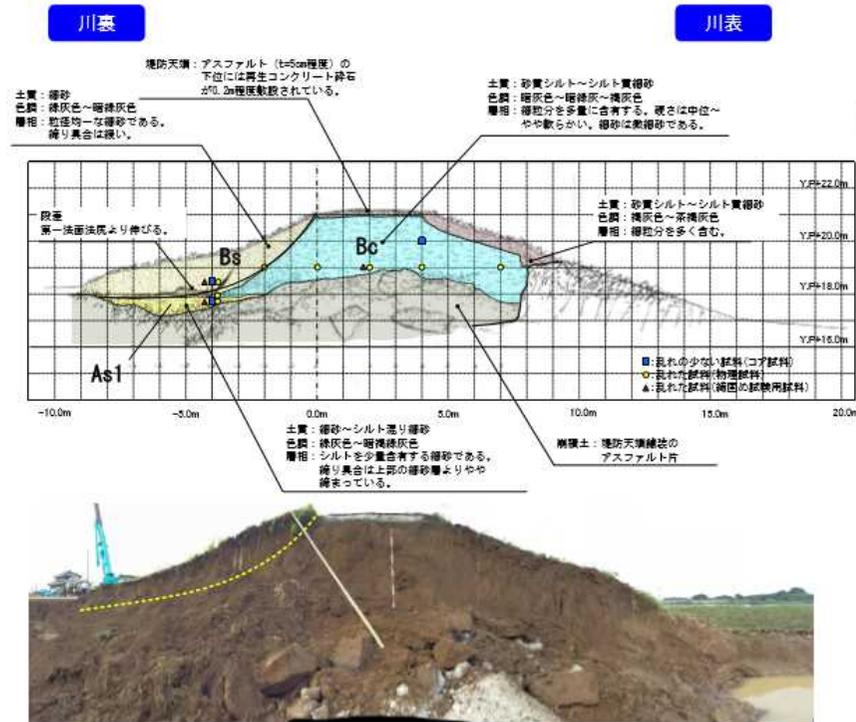
決壊区間下流端部

- ・堤体は粘性土が主体である。
- ・基礎地盤は、川裏側に粘性土が5mの層厚で堆積し、その下層に砂質土が存在

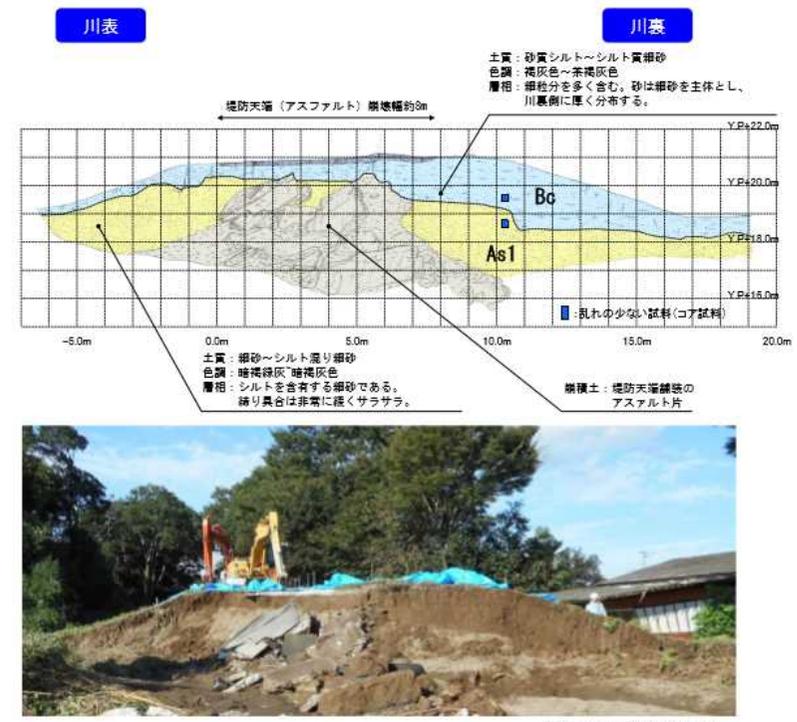
決壊区間上流端部

- ・堤体は緩い砂質土が粘性土で覆われている。
- ・基礎地盤は、川裏側に粘性土が5mの層厚で堆積し、その下層に砂質土が存在

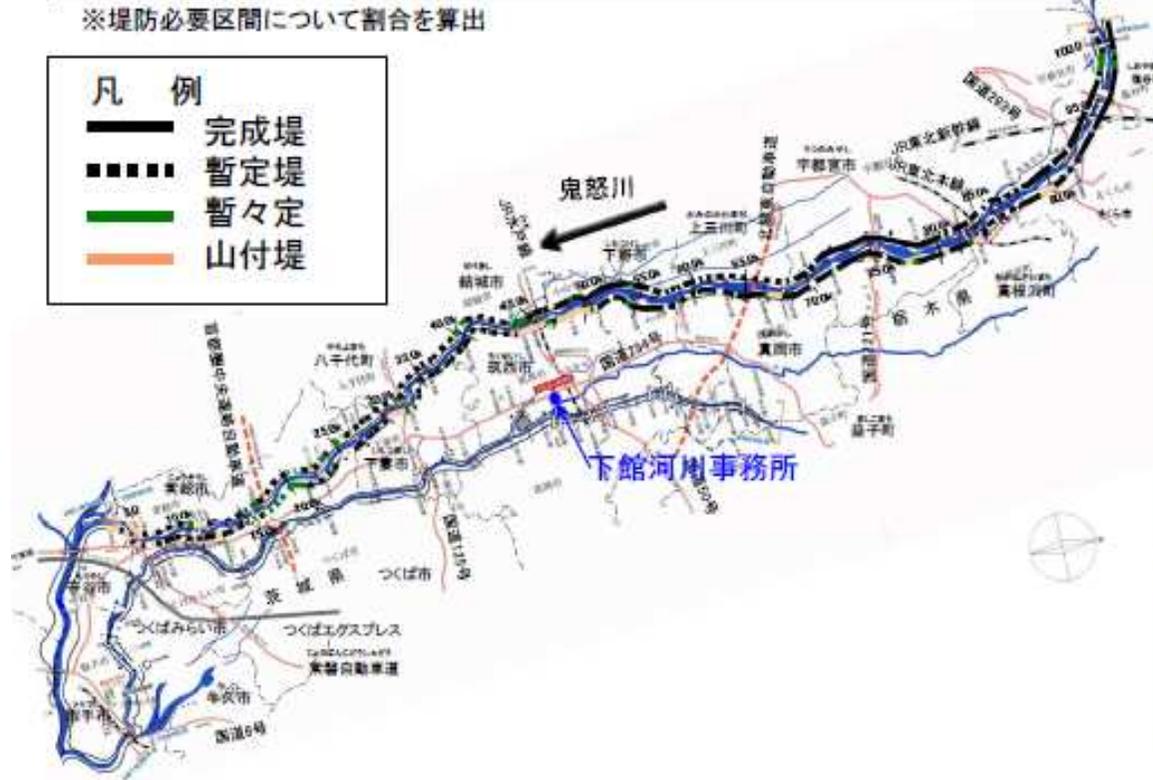
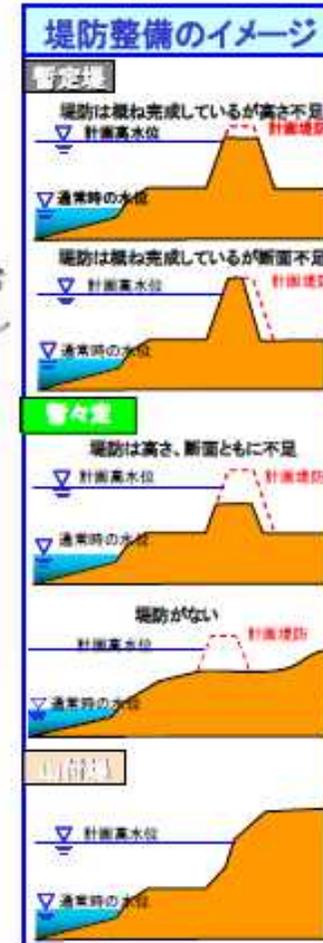
遅れていた鬼怒川の堤防整備

- 堤防の整備が遅れており、完成堤の延長は83.2km(48%)でしかなかった。
- 完成堤の多くは中流部であり、下流部は暫堤あるいは暫々堤が多かった。

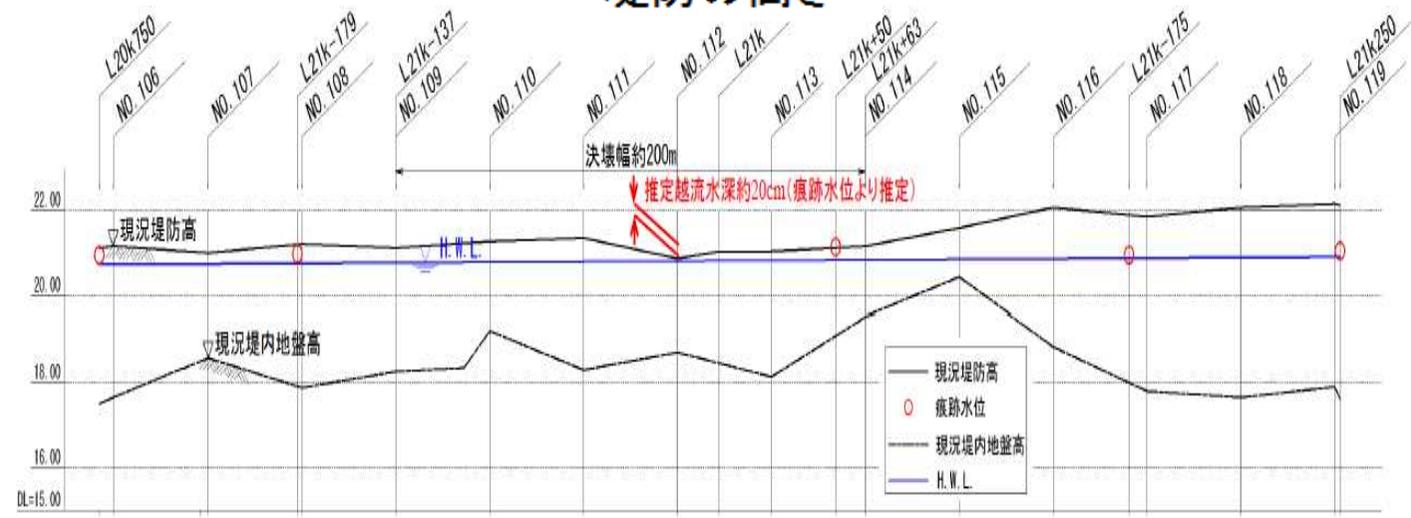
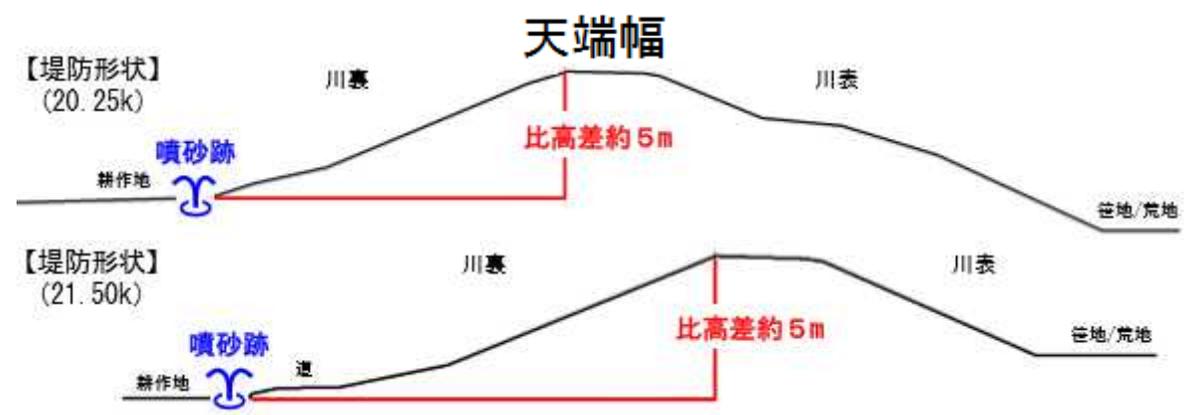
鬼怒川堤防の実態

○余裕高は1.5m以下で、構造令の示す値より小さい。
○天端幅は約4mで、構造令の示す6mより小さい。

また、決壊地点の堤防の最上部(天端)の幅は4mだったが、構造令に従えば、6mでなければならぬ。高さの幅の不足が原因で、破堤を防げなかつた可能性もある。

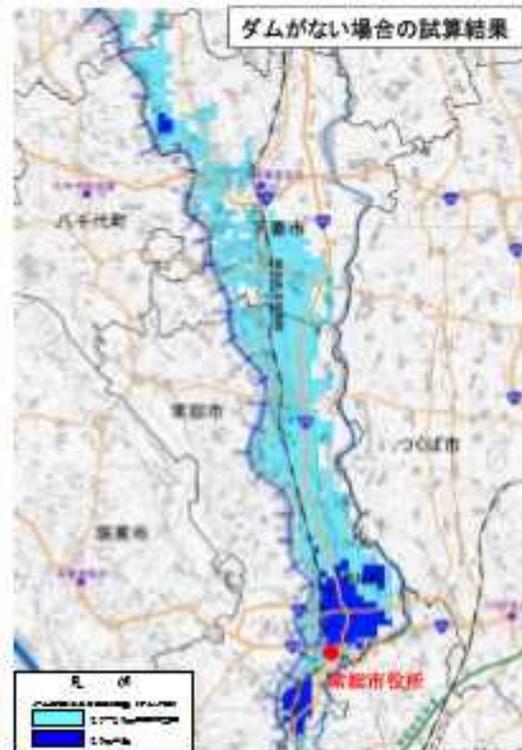
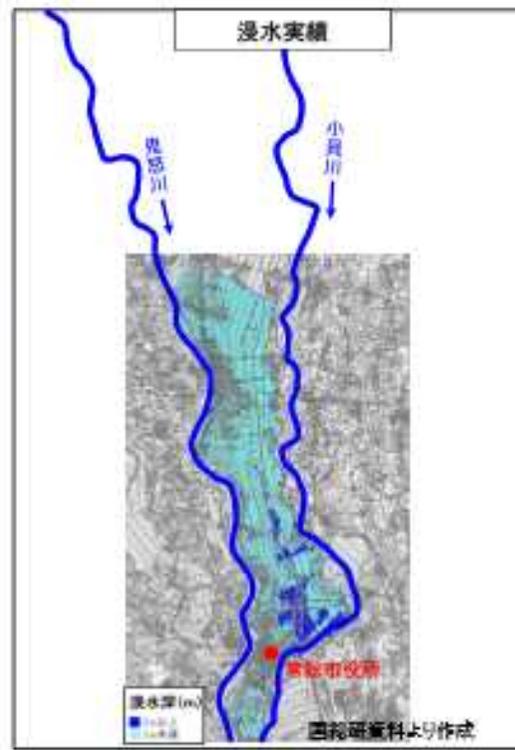
ダムの効果

浸水面積	約60 km ²
氾濫水量	約5,300 万m ³
浸水戸数	約18,000 戸
浸水深3m以上の浸水面積	約8.5 km ²

浸水面積	約40 km ²
氾濫水量 [※]	約3,400 万m ³
浸水戸数	約9,300 戸
浸水深3m以上の浸水面積	約3.0 km ²

- 4つのダムによって、鬼怒川下流（平方～水海道）の水位を25～56cm低下させるとともに、鬼怒川下流左岸の氾濫水量を概ね2/3、浸水深3m以上の浸水面積を概ね1/3、浸水戸数を概ね1/2に減少させた。

鬼怒川の上流には四つのダムがある。今回、そこで水をためることでダムより約15m下流では、水位を2・7m低下させた。だが、さらに約100m下流の破堤地点では0・3mしか下げられず、越水や破堤を防ぐことはできなかった。

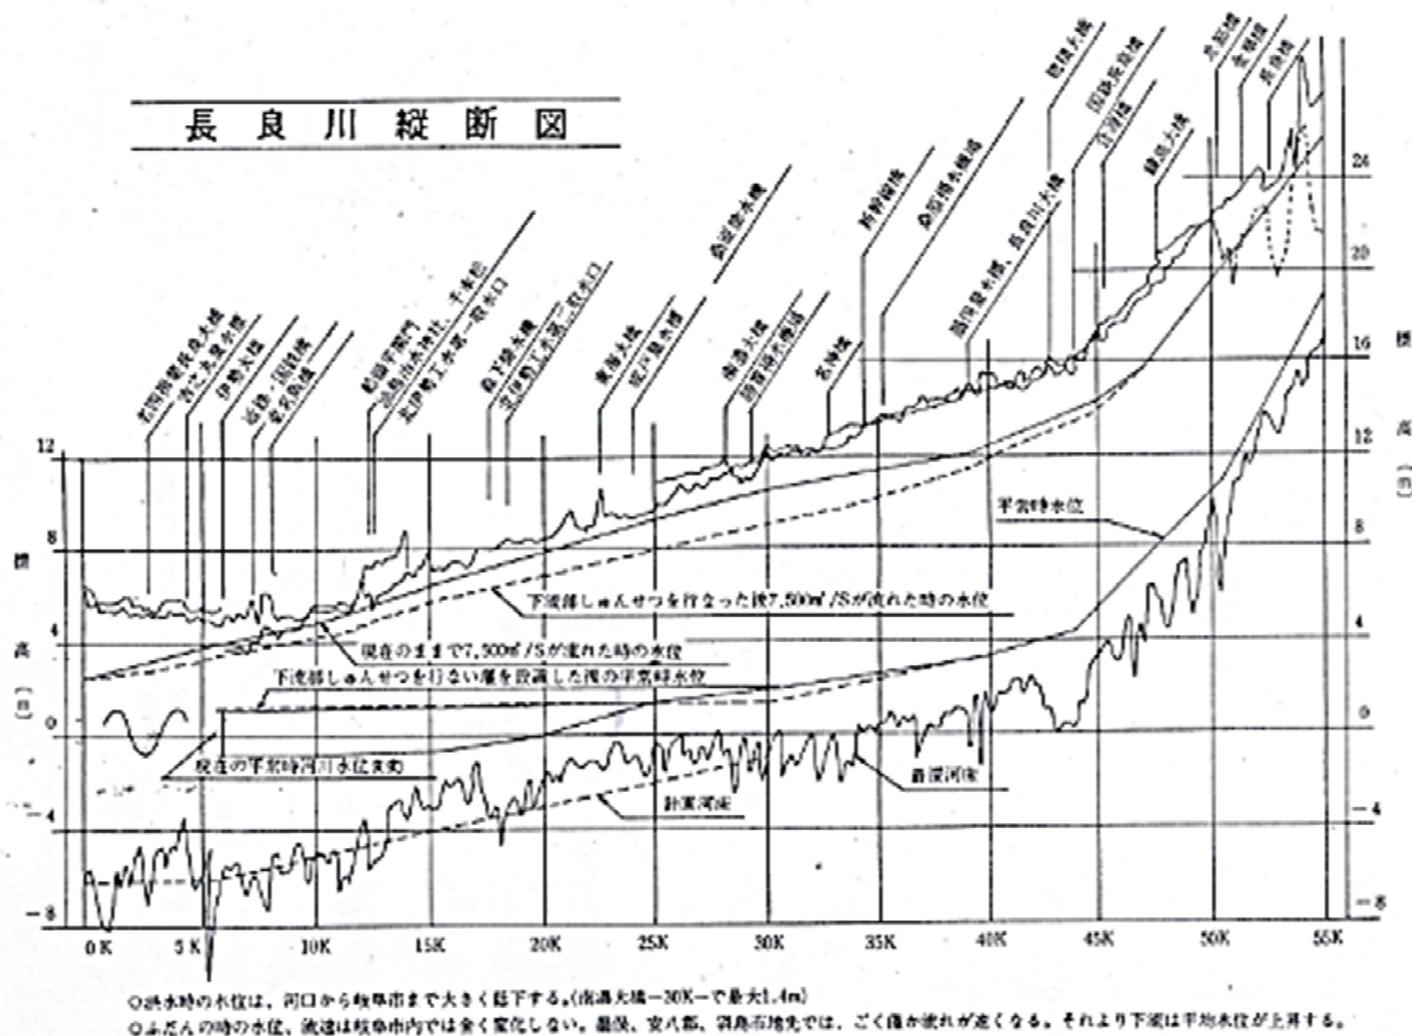
長良川縦断図

- 水公団は、計画高水流量7500m³/sに対する水位を計算し(72年河道、当時の計画粗度係数)、浚渫により水位が大幅に低下することを示した。
- 計画高水位は示されていない。

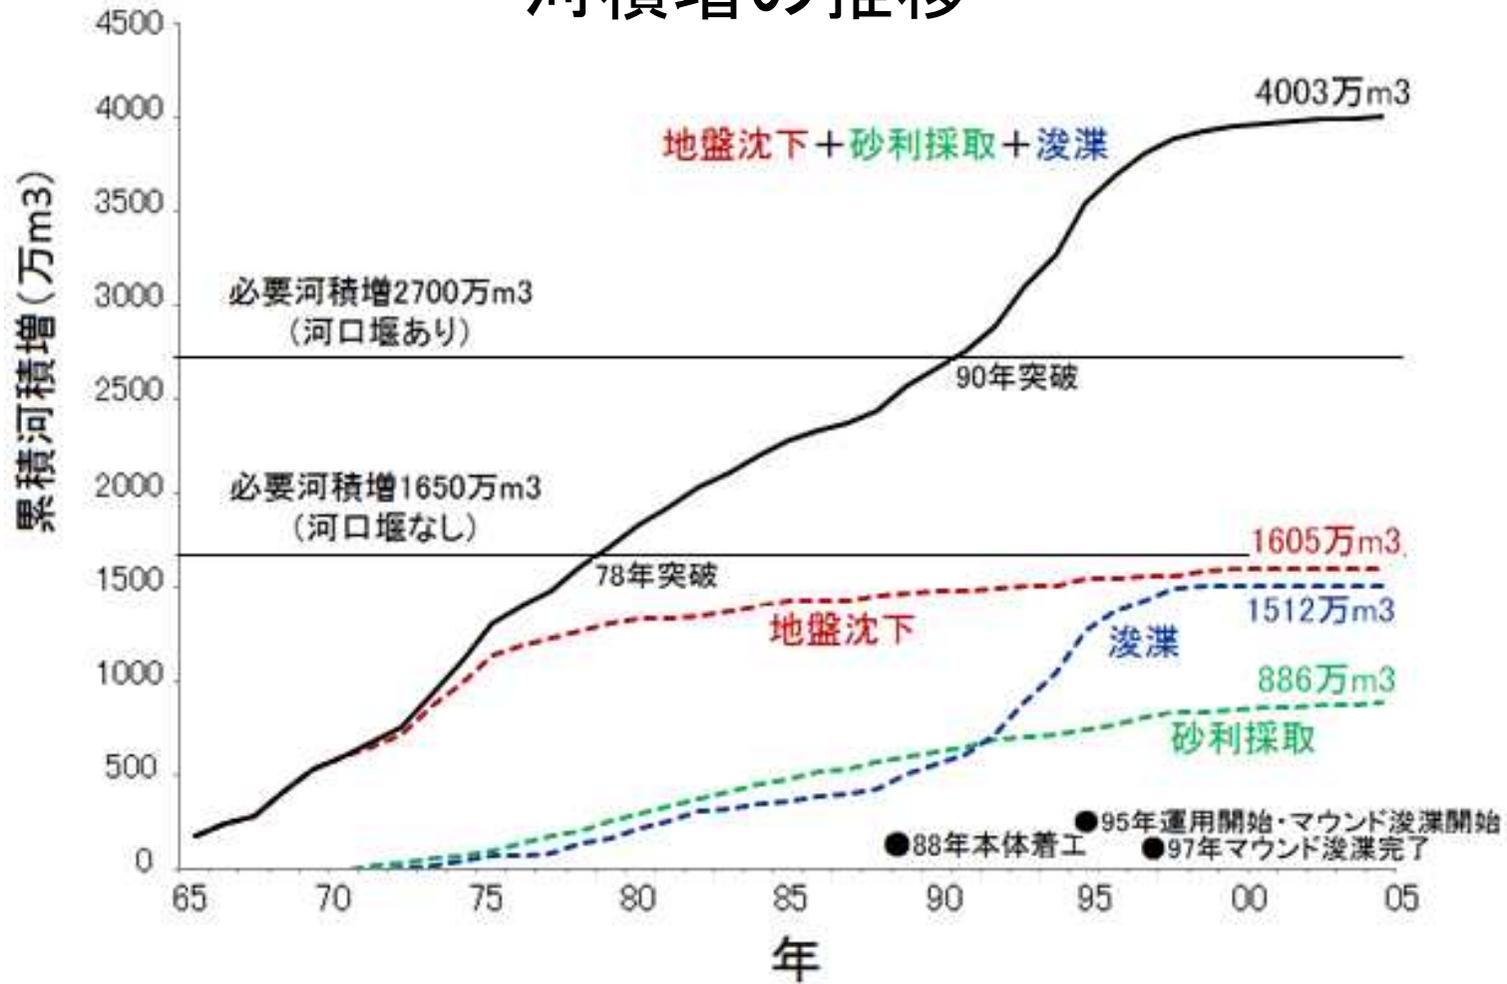
河積増の推移

- 地盤沈下、砂利採取、浚渫により、河積は年々増大し、1978年には河口堰なしの場合の必要河積増1650万m³を突破していた。
- 中部地建は、このことを知りうる立場にありながら、無視して浚渫を続け、結果として過剰な浚渫を行ってしまった。

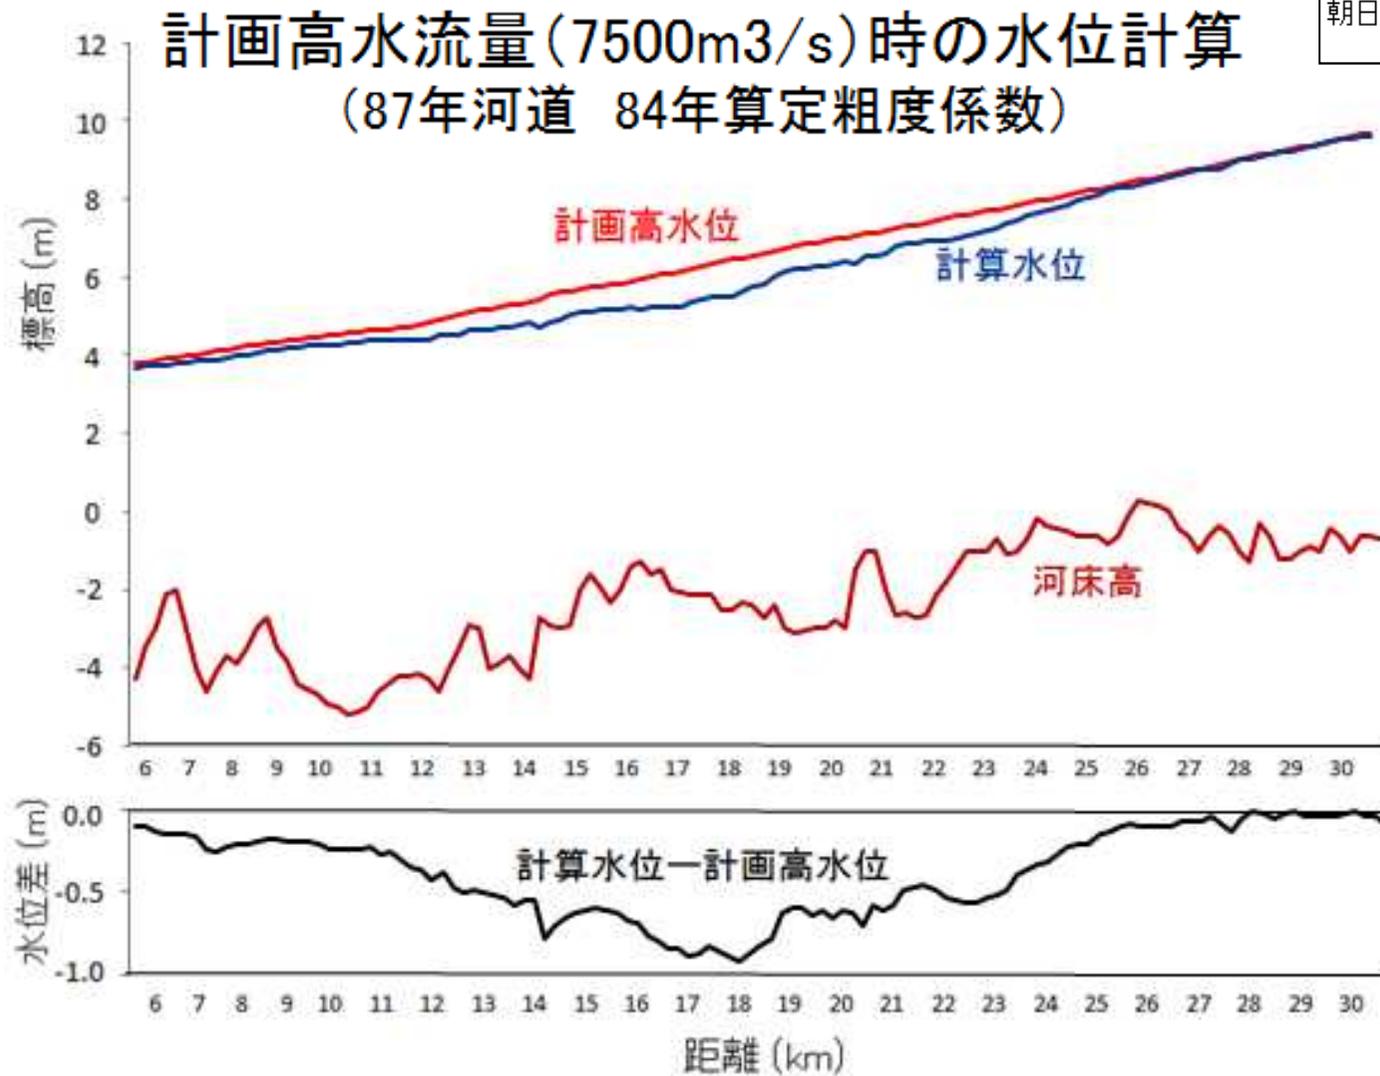
- 朝日新聞の河口堰取材チームが行った水位計算である。
- 河口堰本体着工前年の87年河道に、76年洪水(安八水害)時の全体に不定流計算を用いて84年に逆算した粗度係数を用いている。
- 計算水位は計画高水位を下回り、これ以上の浚渫は不要なことを示している。

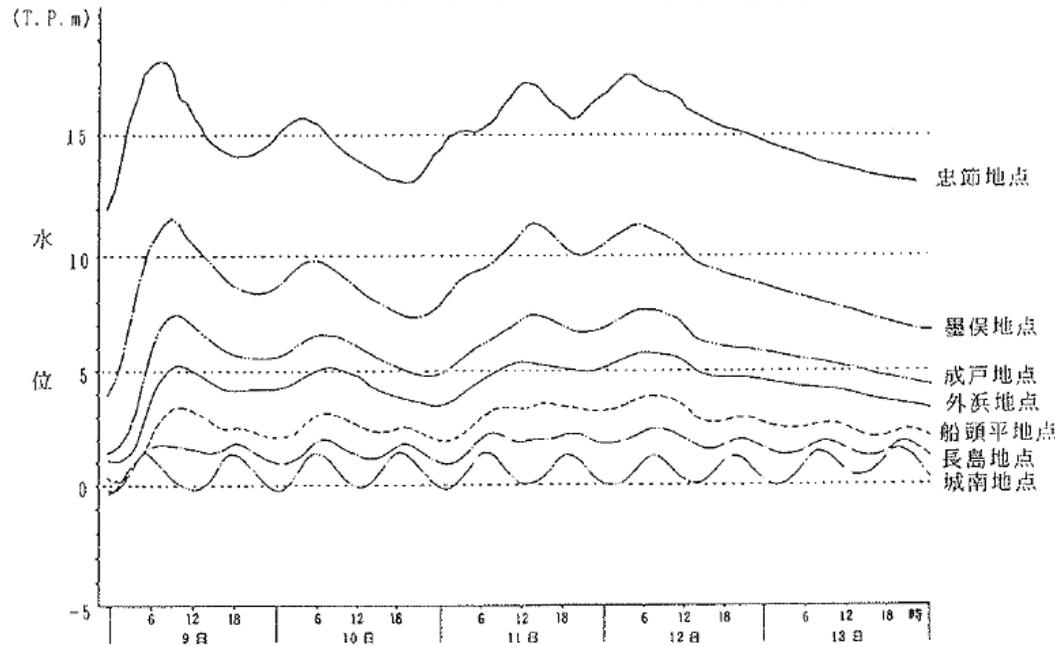
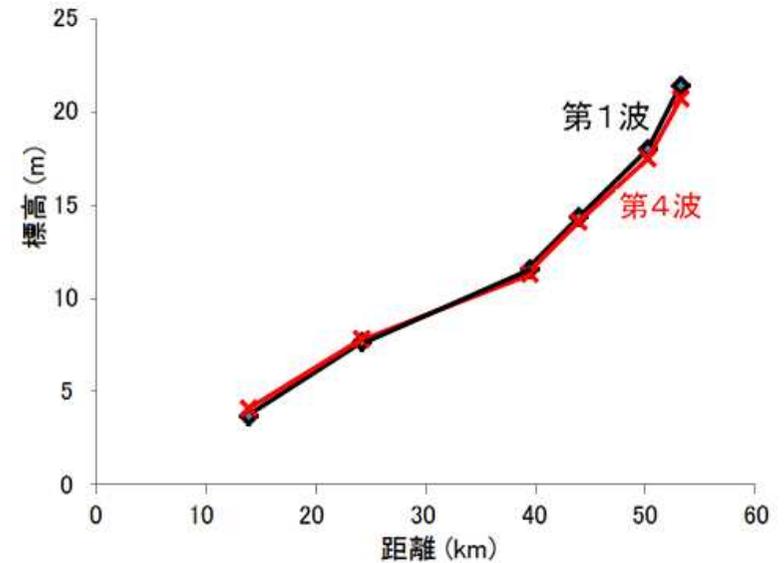
1976年洪水(安八水害)

- 1976年洪水では各水位観測所の水位変化に4つのピークがある。
- ピーク水位の河口への到達時期は、第1波が干潮位に近く、第4波は満潮位に近い。
- ピーク水位を比較すると、第1波と第4波はほぼ同じ傾向であるが、河口付近では第4波が高く、上流では第1波が高い。
- 粗度係数の算定では、84年算定は洪水期間すべての96時間を対象に不定流計算をしているのに対し、90年算定は第4波のピーク水位のみを対象に不等流計算をしている。

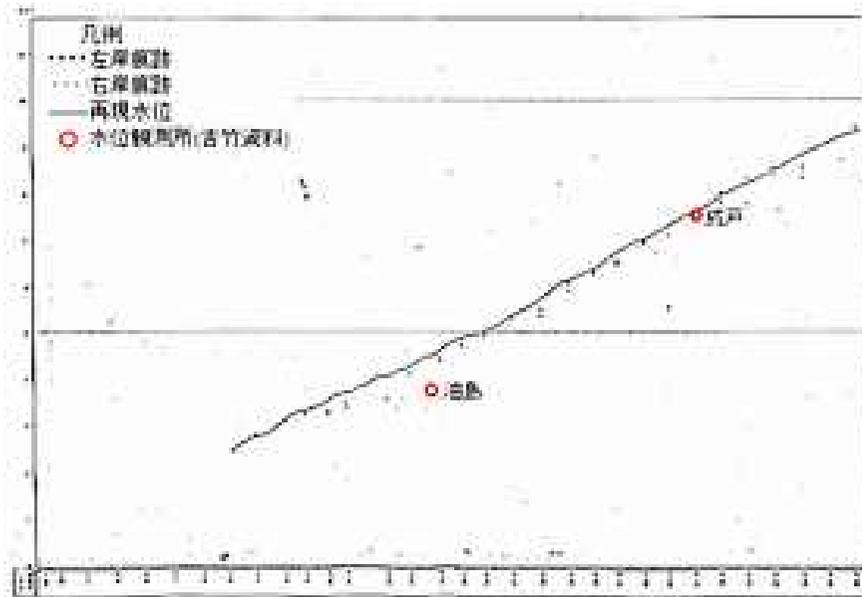
■ 水位の過大評価

○水位観測所でのデータがあるにもかかわらず、痕跡水位を採用することで、水位を過大評価している。

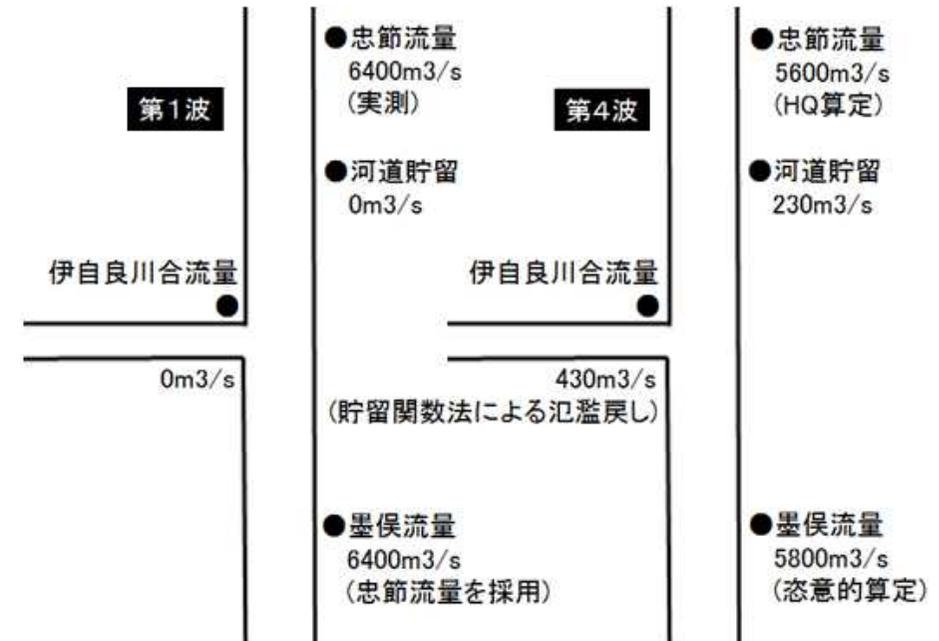
■ 流量の過小評価

○HQ曲線から算定される6448m³/sを用いずに、貯留関数法による伊自良川合流量や河道貯留を考慮することで、流量を過小評価している。

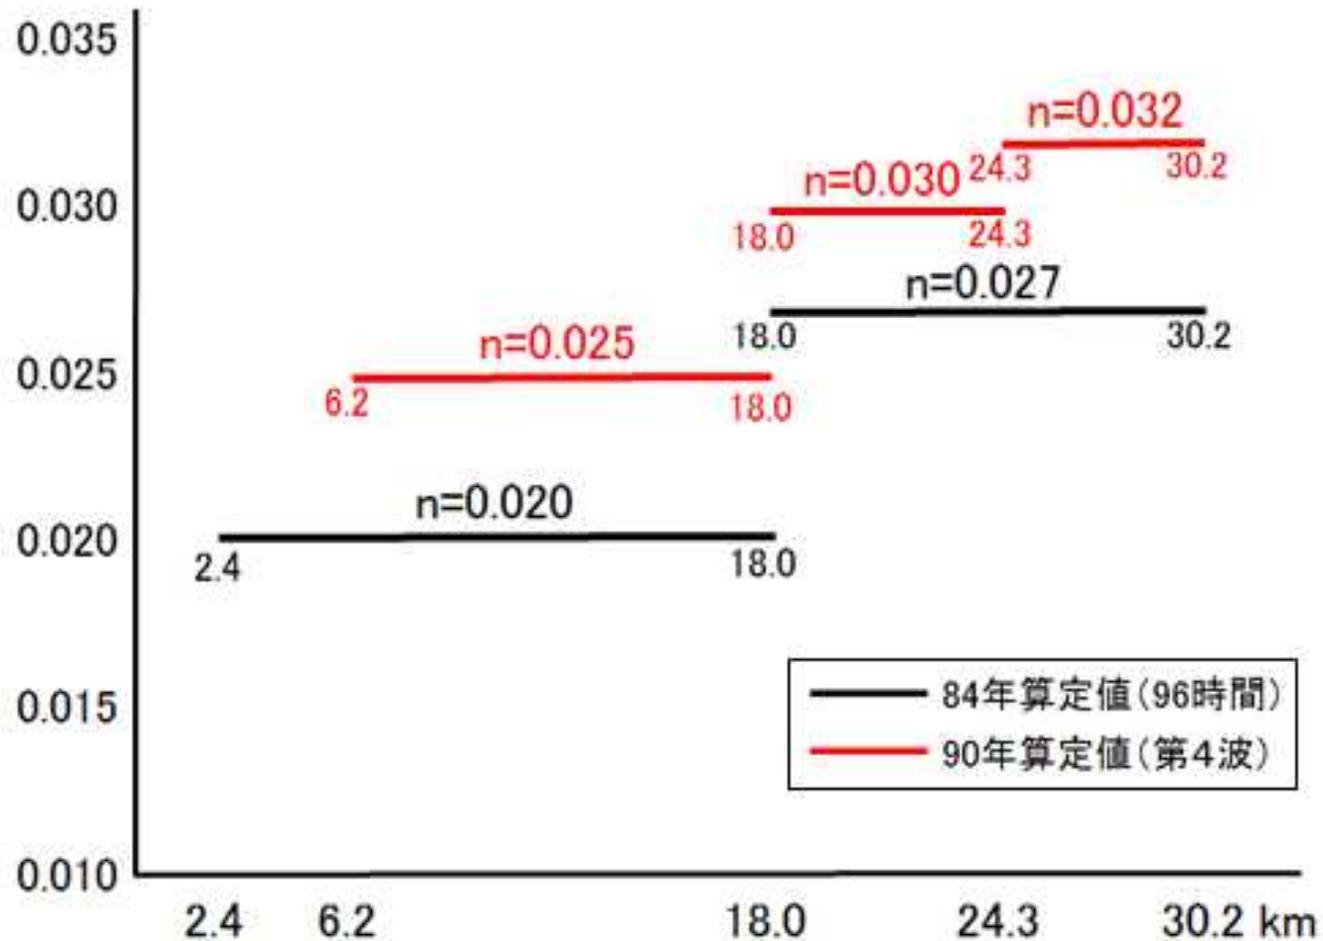
粗度係数の算定結果

○いずれも76年洪水(安八水害)を対象に逆算された粗度係数である。
○90年算定値は84年算定値よりきわめて大きい。

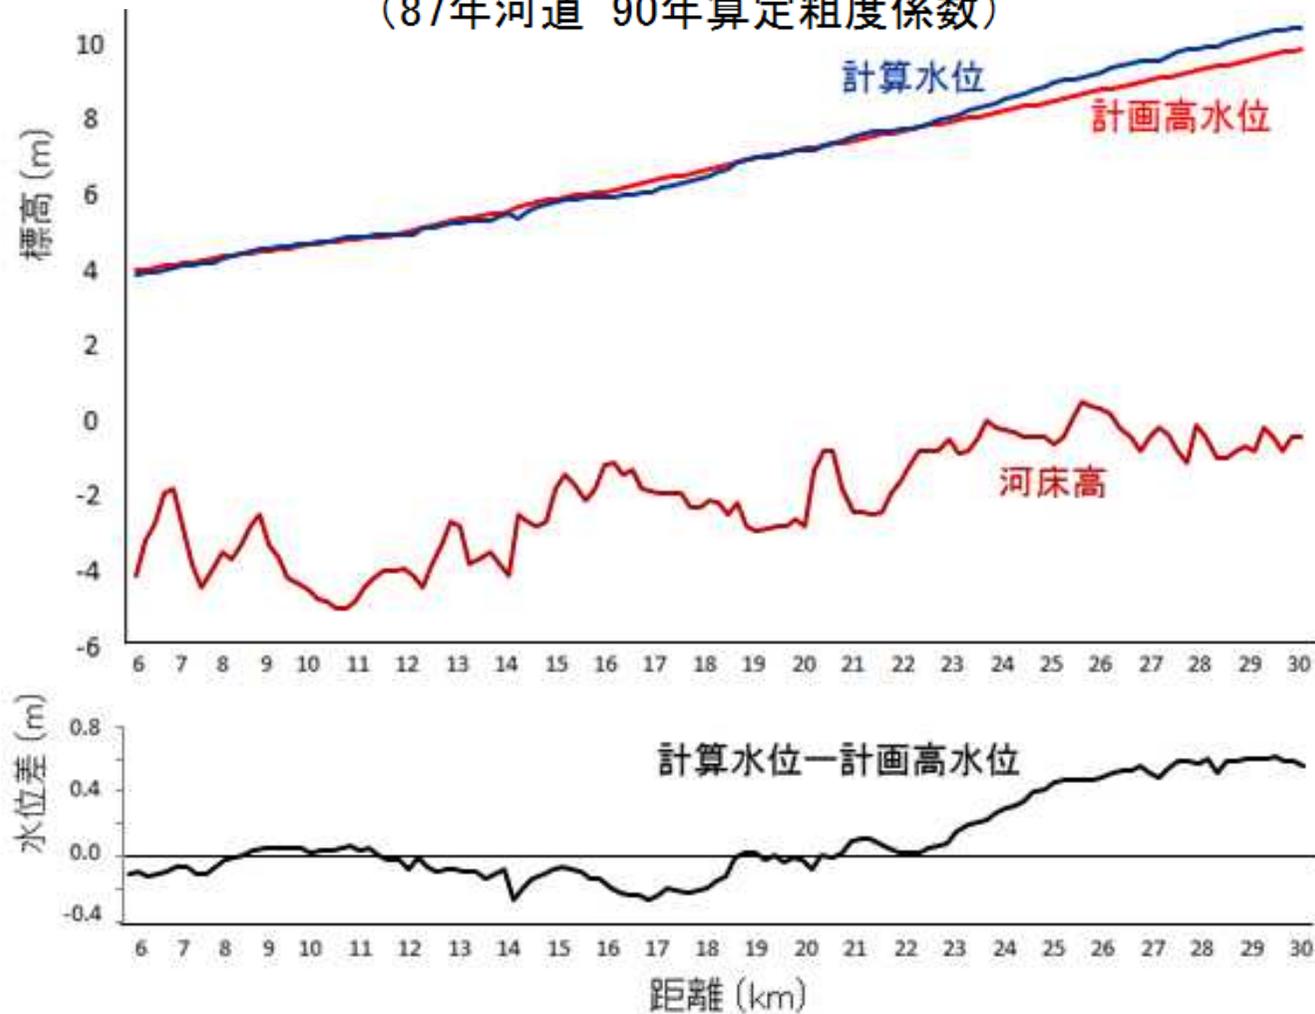
計画高水流量(7500m³/s)時の水位計算 (87年河道 90年算定粗度係数)

- 朝日新聞の河口堰取材チームが建設省資料をもとに作成。
- 河口堰本体着工前年の87年河道に、76年洪水(安八水害)時の第4波に不等流計算を用いて90年に逆算した粗度係数を用いている。
- 計算水位は計画高水位を上回り、さらなる浚渫が必要なことを示している。
