**いま河川行政に
何が求められているのか
—鬼怒川水害の教訓から—**

2015年12月5日

今本博健

鬼怒川水害の教訓

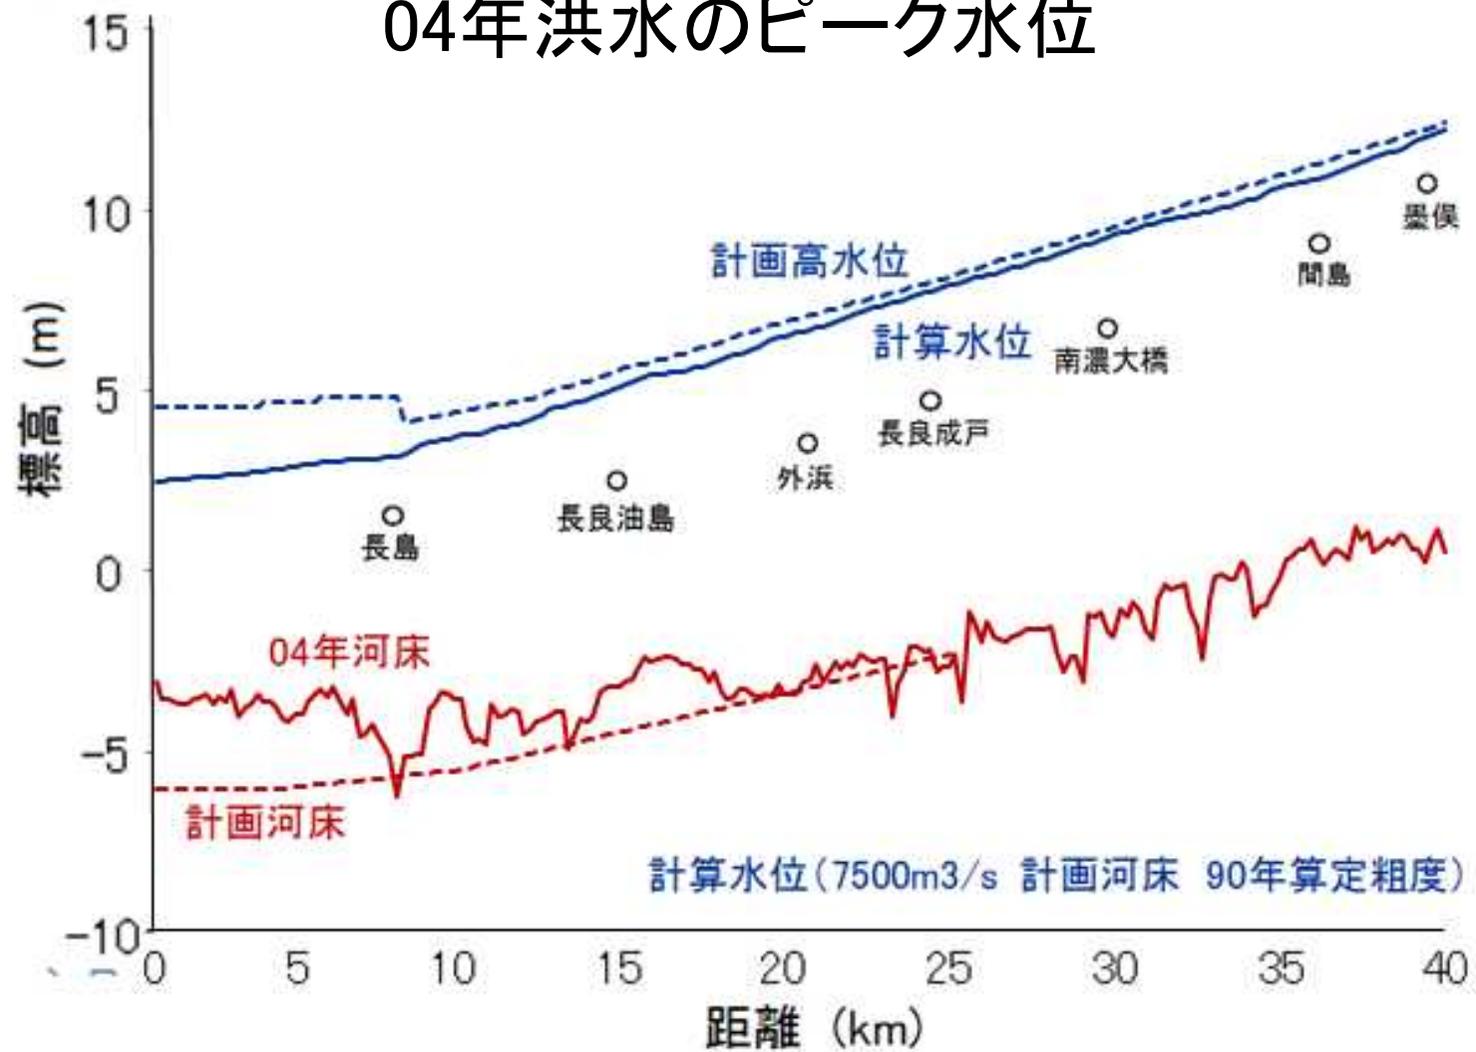
04年洪水のピーク水位

- 04年洪水の墨俣地点流量は8000m³/sで、計画高水流量の7500m³/sより大きかった。
- 計画河床に90年算定の粗度係数を用いた7500m³/s時の計算水位は04年洪水のピーク水位より大きい。
- 河口水位だけでは説明できず、90年算定の粗度係数が過大なことが証明された。

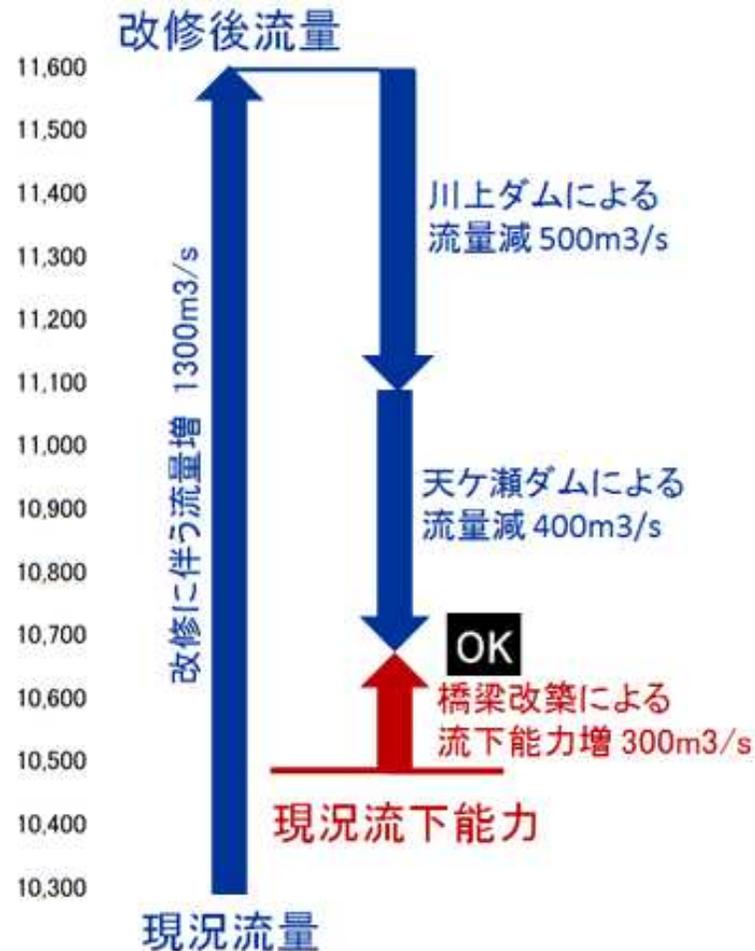
整備計画 の想定

- ①淀川本川の現況流下能力は10,500m³/sである。
- ②計画規模洪水に対する枚方流量は10,300m³/sなので、安全に流れる。
- ③支川を整備すると、枚方流量は1,300m³/s増え、流下能力が1,100m³/s不足。
- ④川上ダムができると500m³/s減るが、なお600m³/s不足。。
- ⑤天ヶ瀬ダム2次調節により400m³/s減らしても、なお200m³/s不足。
- ⑥橋梁対策をすれば、流下能力が200m³/s増え、計画規模洪水を安全に流せる。

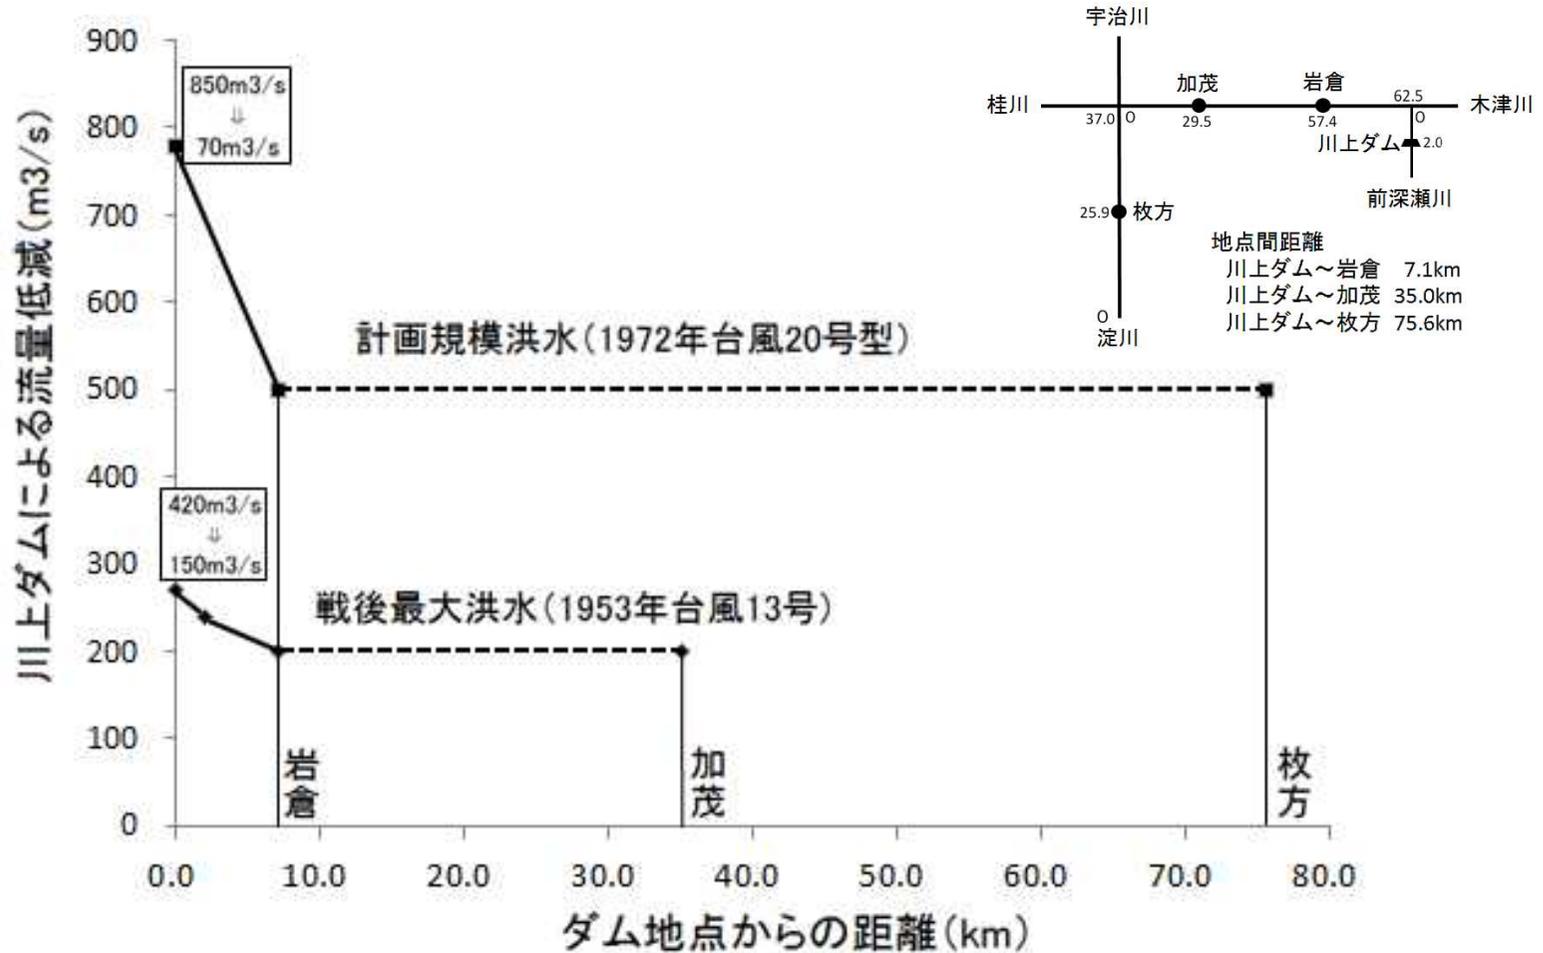
川上ダムの効果

○ダムによる流量低減は流下とともに低下することを岩倉地点までで知りながら、岩倉地点より下流では低下しないとの誤った評価をしている。

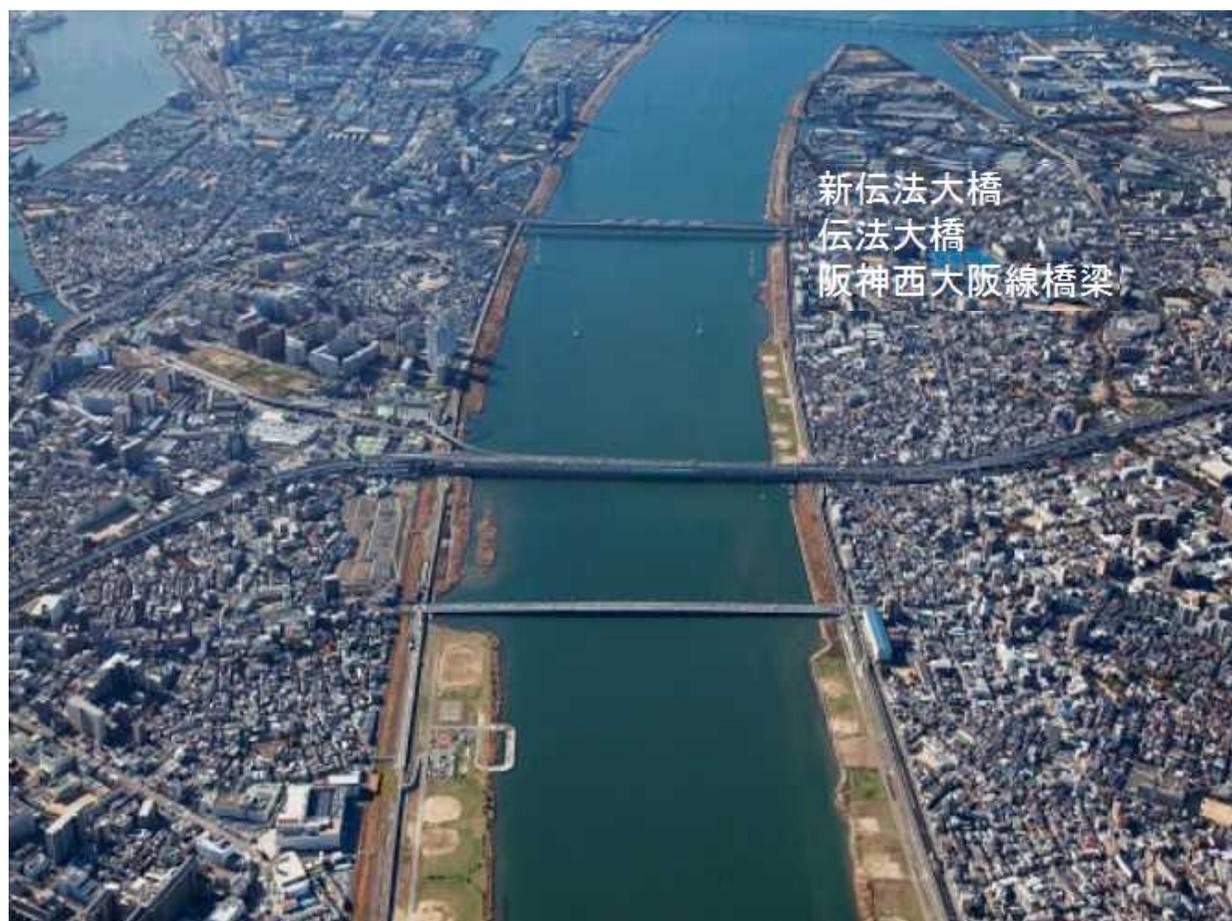
阪神電鉄西大阪線橋梁架け替えの効果

- 橋脚は流れを阻害し、直上流の水位をせき上げる。
- 橋梁を撤去すれば、このせき上げは解消され、局所的には流下能力は増大されるが、淀川本川全体の流下能力が増大されるわけではない。
- 阪神西大阪線橋梁を架け替えても、淀川7.0K+50地点の流下能力は変わらない。
- 淀川本川の流下能力が200m³/s増大とするのは間違いである。

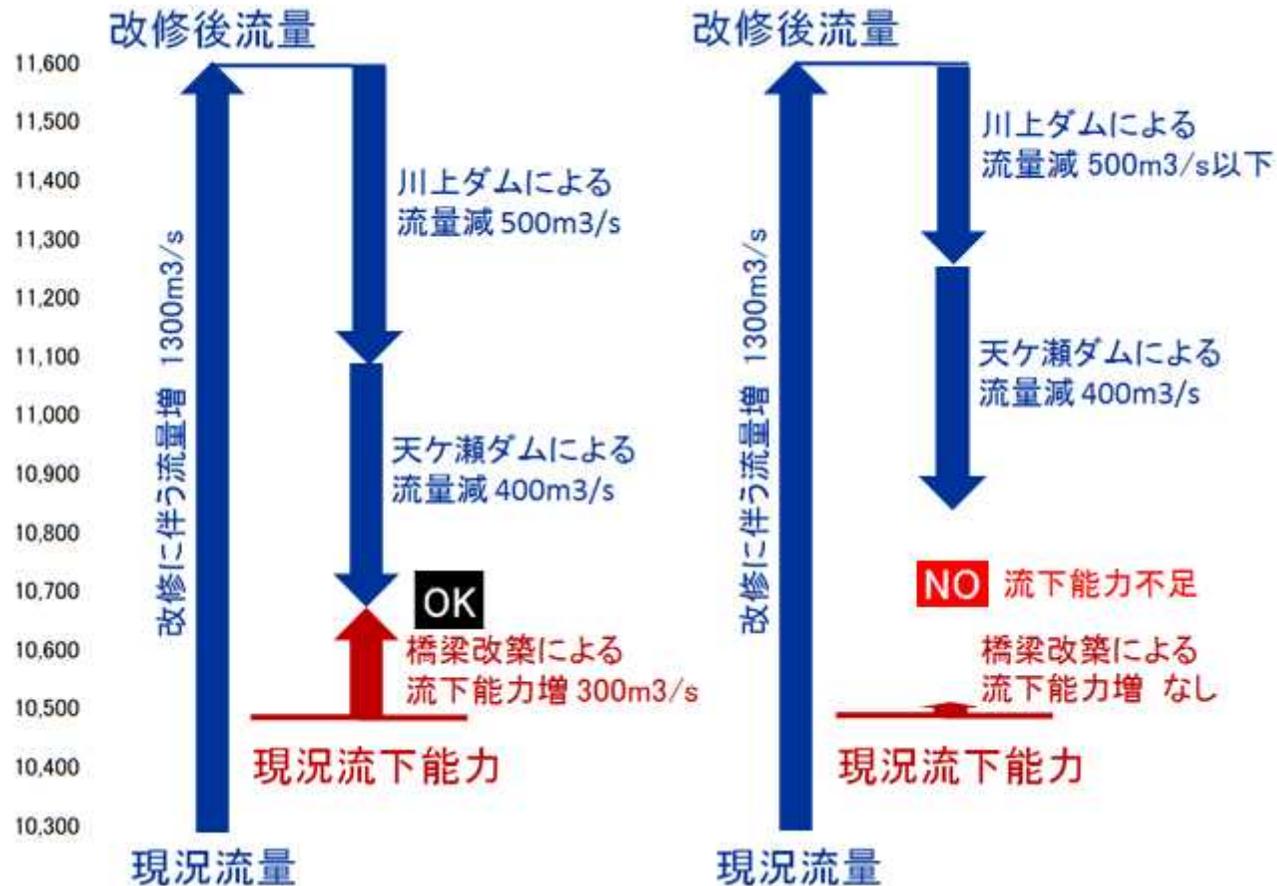
整備計画の破綻

○川上ダムによる流量低減を過大に評価し、橋梁改築による流下能力の増大が淀川本川全体に及ぶとの錯覚が整備計画を破たんさせている。

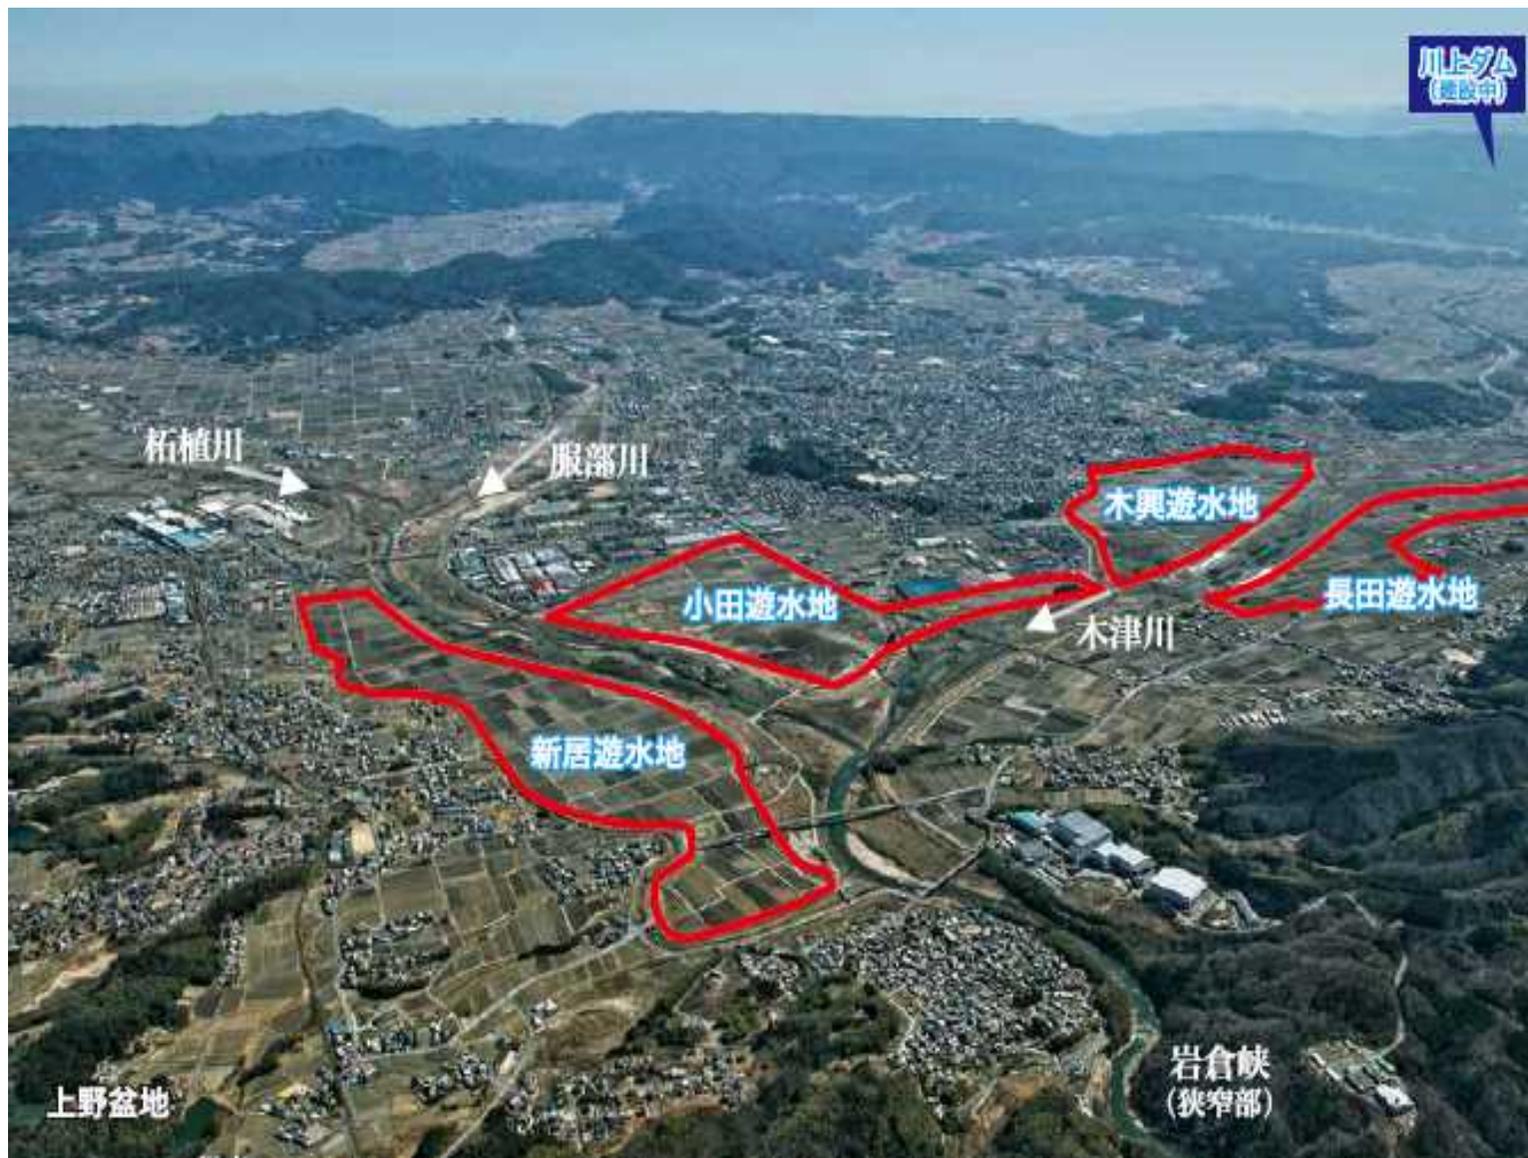
○上野盆地の出口近くに4つの遊水地を計画した。2015年から運用が開始されている。

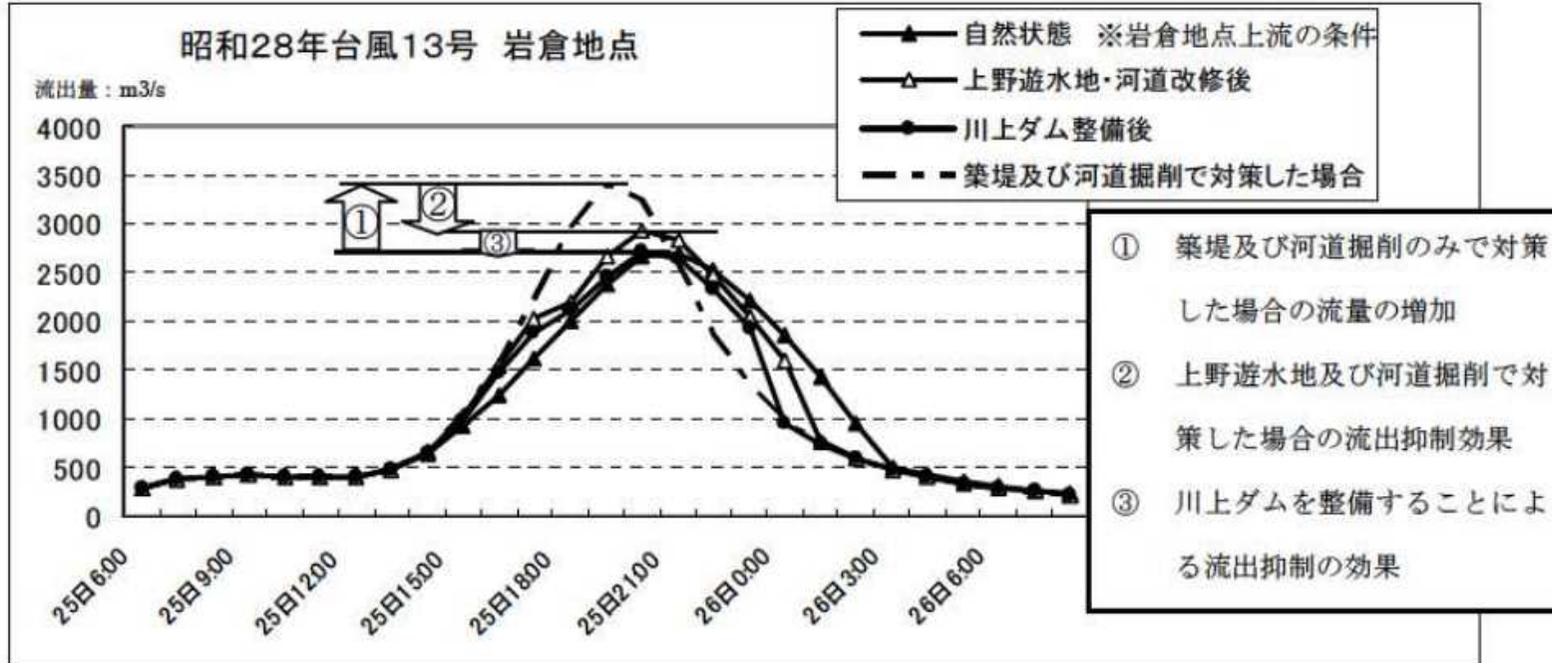
戦後最大洪水時の岩倉地点流量

○上野地区の治水は、岩倉地点から下流への流量を戦後最大洪水のときと同程度以下にしなければならないとの「しぼり」がある。

○戦後最大流量時に氾濫しなかったとしたときの流量3400m³/sを自然状態での2700m³/sにするため、上野遊水地で500m³/s、川上ダムで200m³/s調節するように計画されている。

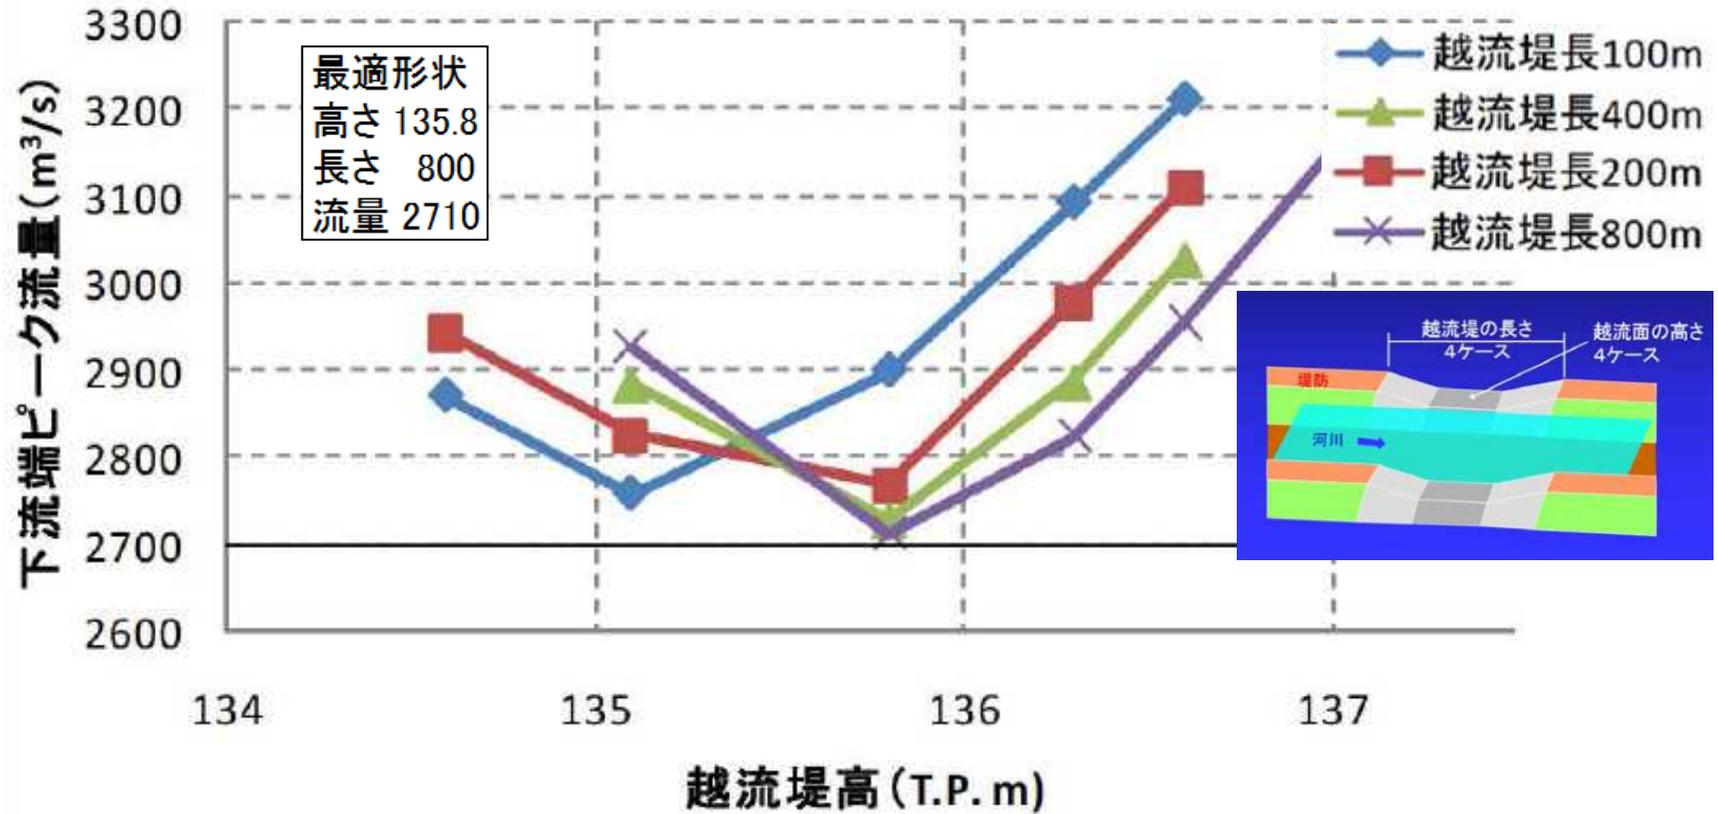
上野遊水地越流堤の検討(澤井・綾)

- 流域委員会委員たちが、戦後最大洪水を対象に、遊水地越流堤の高さおよび長さを変えたときの岩倉流量を、不定流計算で求めた。
- 計算結果による最適形状は、高さTP135.8m、長さ800mで、流量は自然状態の2700m³/sになっている。

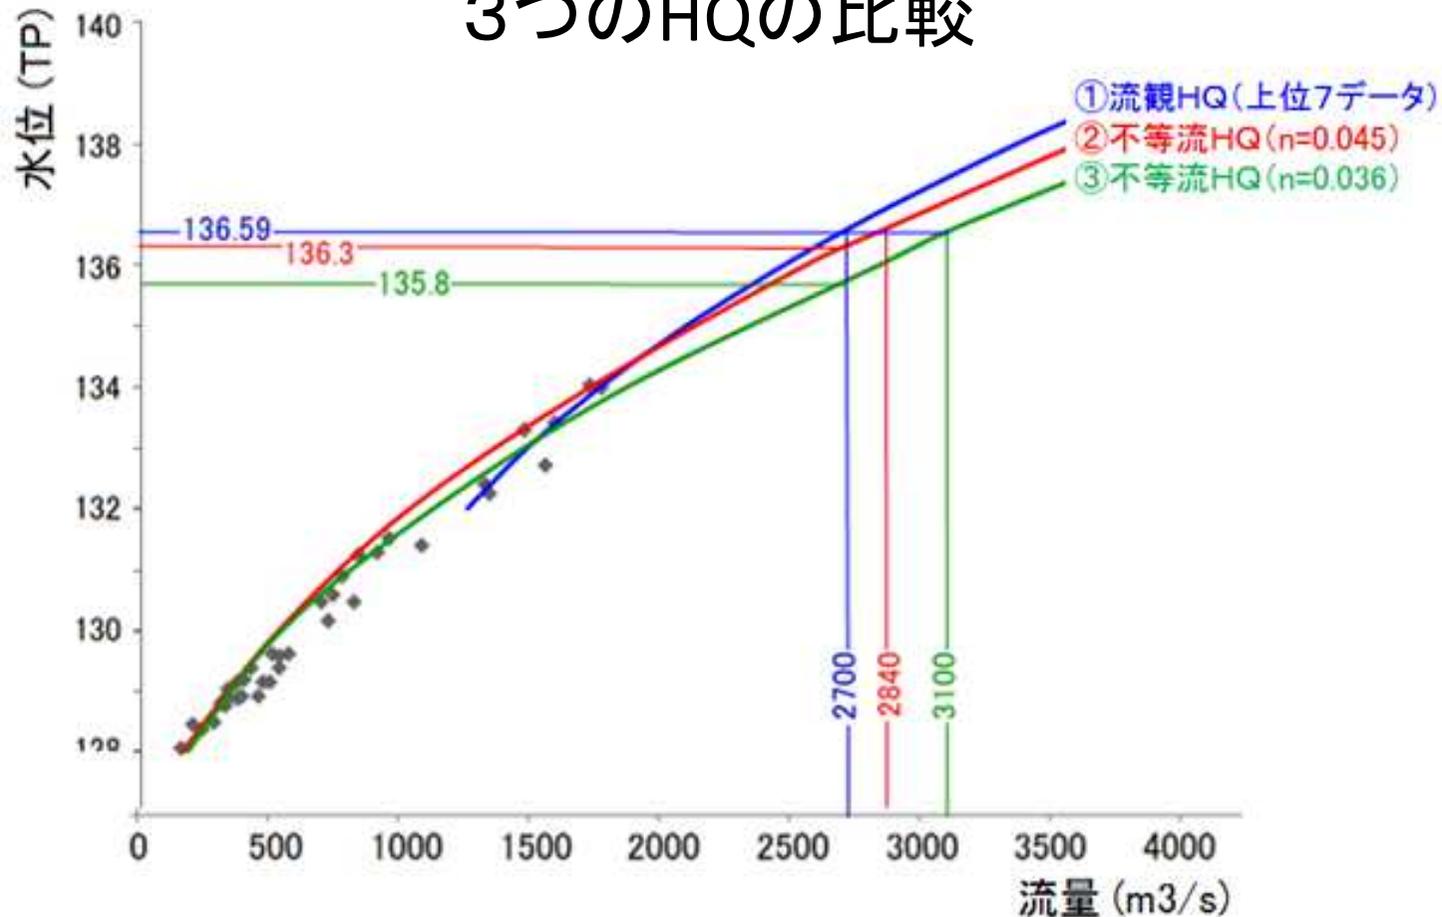
3つのHQの比較

- 当初の水位流量曲線は上位7データに基づくものであったが、小さな観測流量しかなかったため、大流量への適用性に疑問がもたれた。
- このため、下流の島ヶ原地点の水位を出発点とする不等流計算を用いることにした。
- 常流・射流が混在する計算を行い、粗度係数を洪水痕跡から逆算している。
- 粗度係数として $n=0.036$ を用いたものが採用された。

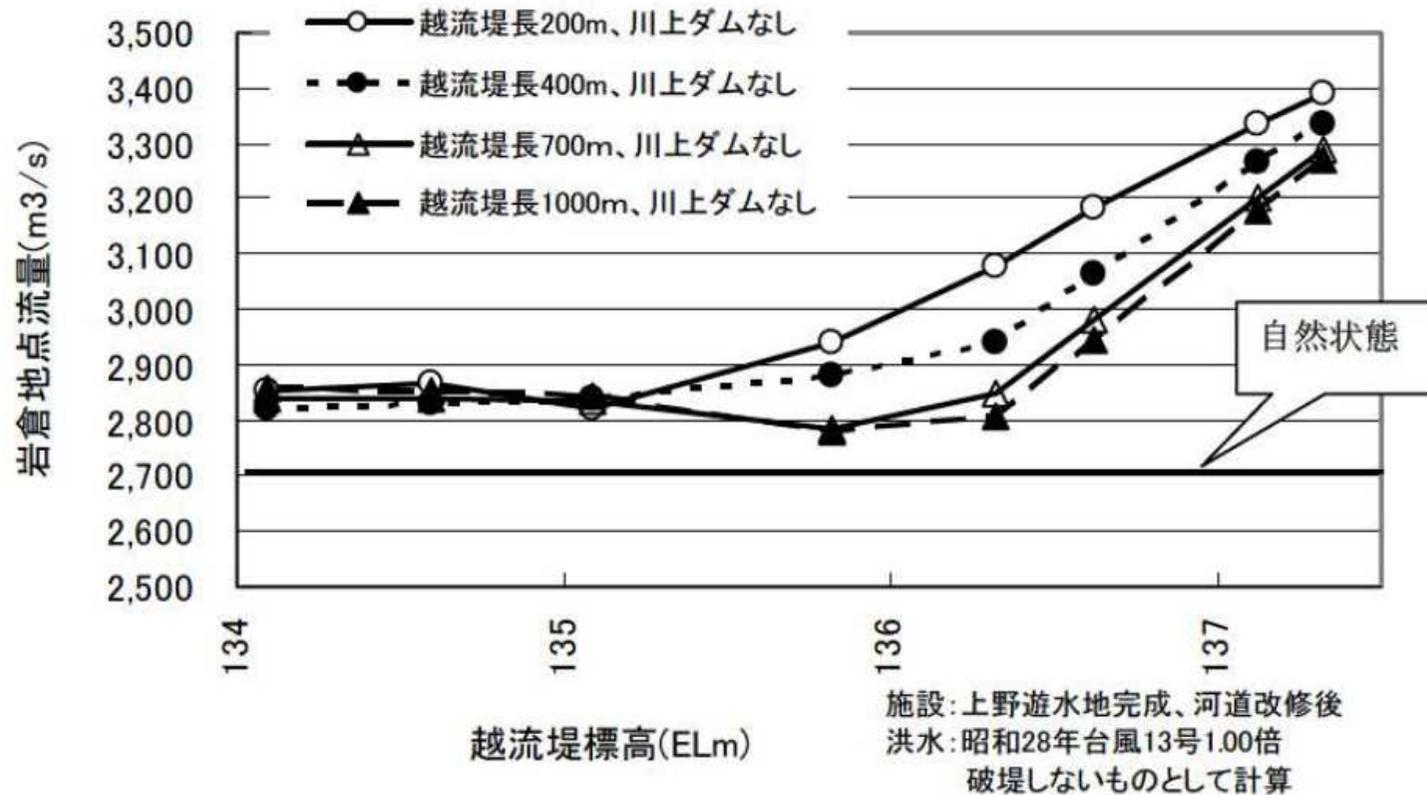
上野遊水地越流堤の検討(近畿地整)

○新たな水位流量曲線を用いた不定流計算によると、最適越流堤形状は、高さTP135.8m、長さ1000mであるが、岩倉流量は2800m³/sとなっており、自然状態での流量より大きくなっている。

○このことは、遊水地だけでは自然状態にできず、川上ダムが必要なことを示している。

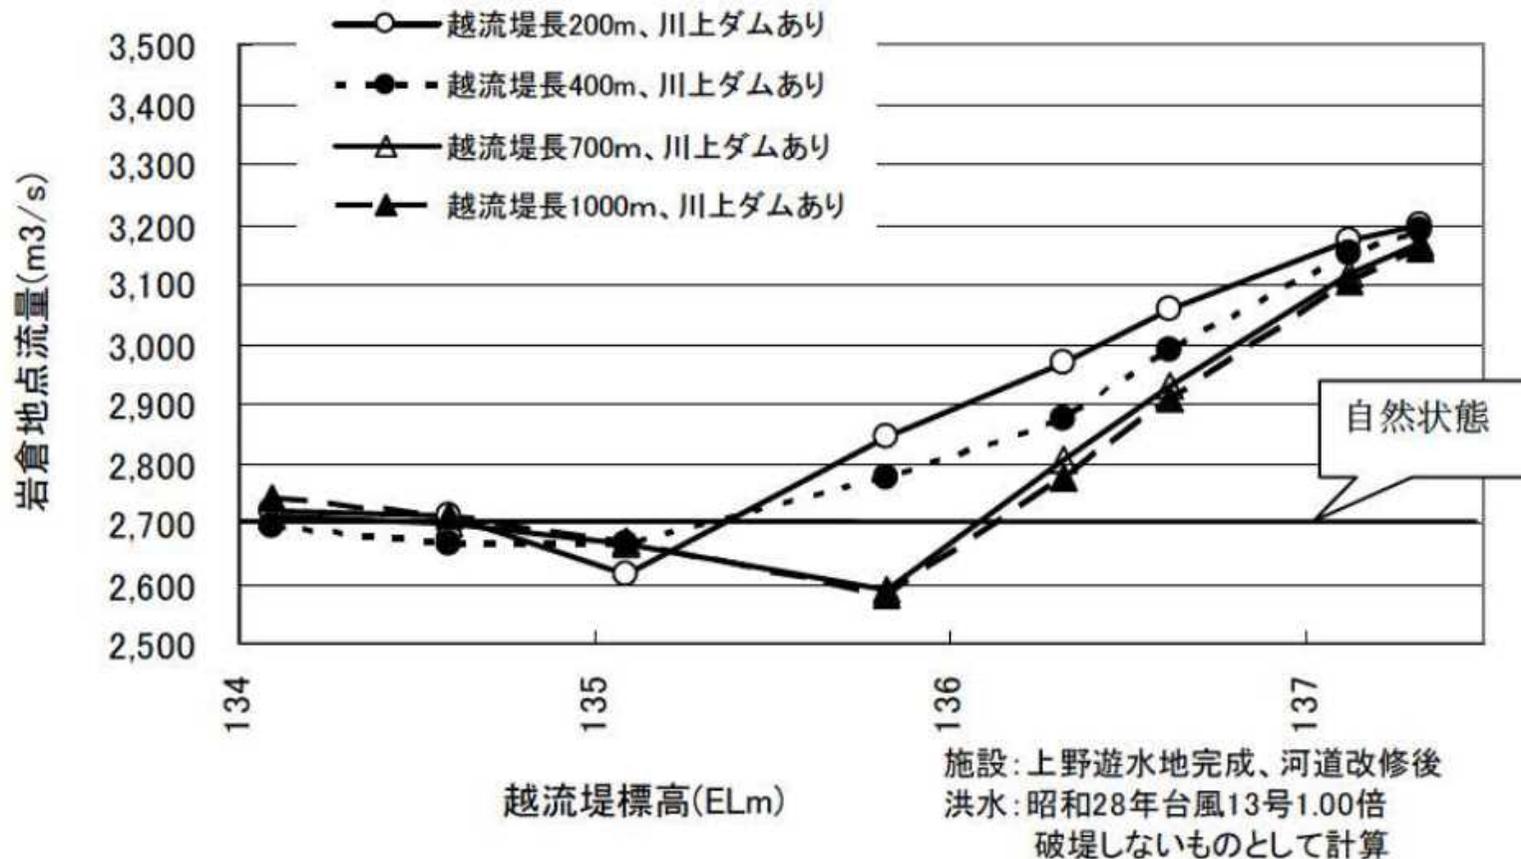
上野遊水地越流堤の検討(近畿地整)

○川上ダムありの場合の岩倉流量と越流堤形状との関係を不定流計算で調べた結果である。

○最適形状は、高さTP135.8m、長さ1000mであるが、高さがTP134~134.5mでは岩倉流量が約2700m³/sになることから、実施では、高さTP134.4m、長さ100mとしている。

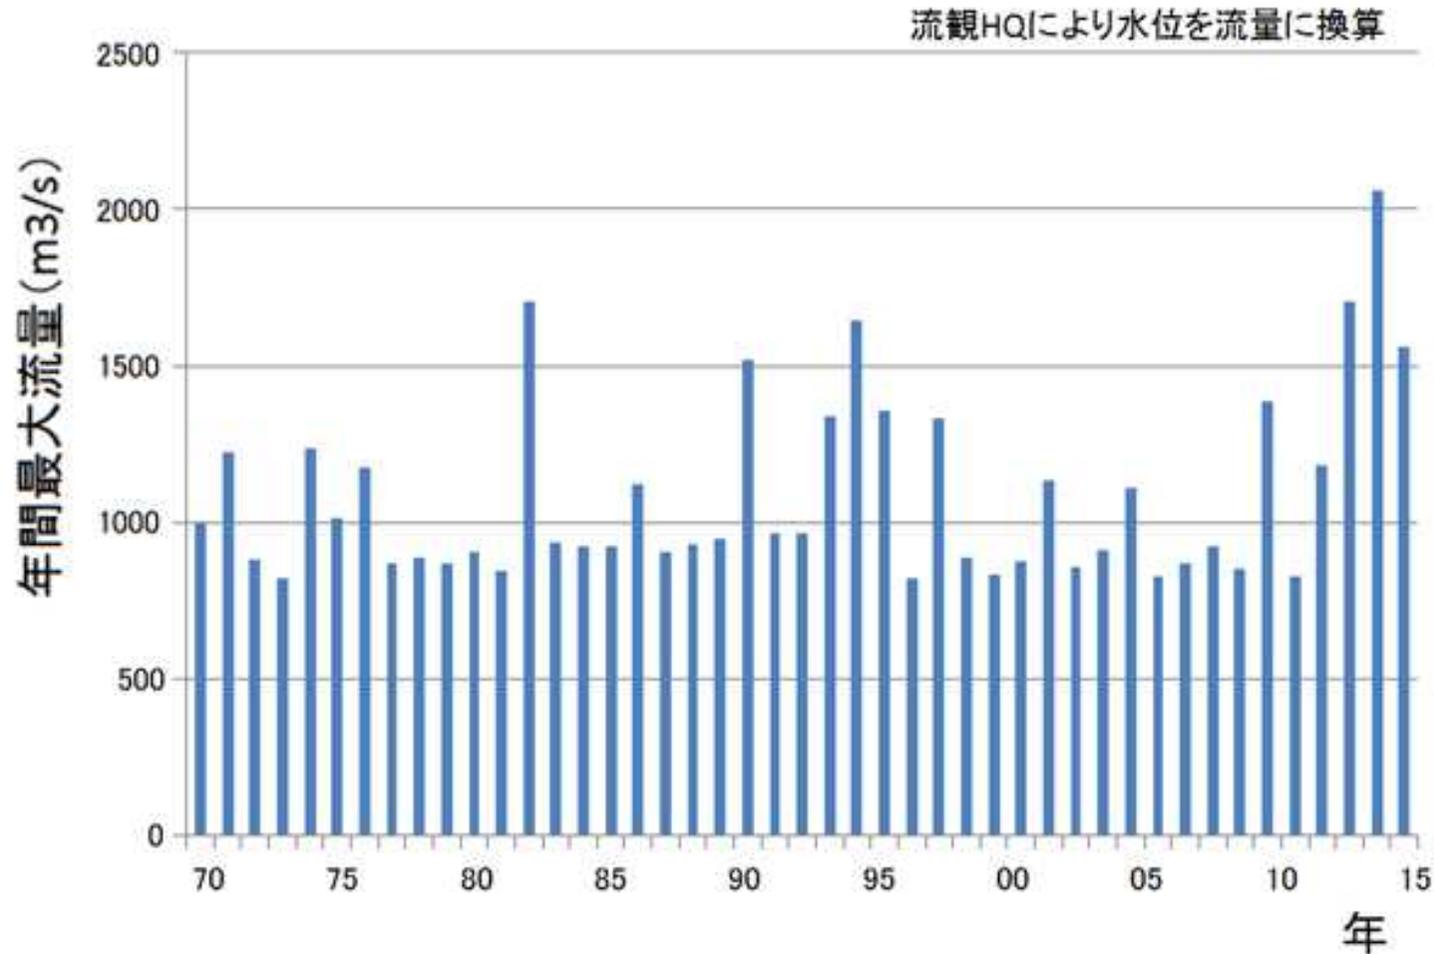
岩倉地点における年間最高流量

- 当初計画では、越流開始流量を2000m³/sとしていたが、越流堤高をTP134.4mとしたことで、1500m³/s付近になった。
- このことにより、越水頻度が増え、地権者が泣かされることになる。

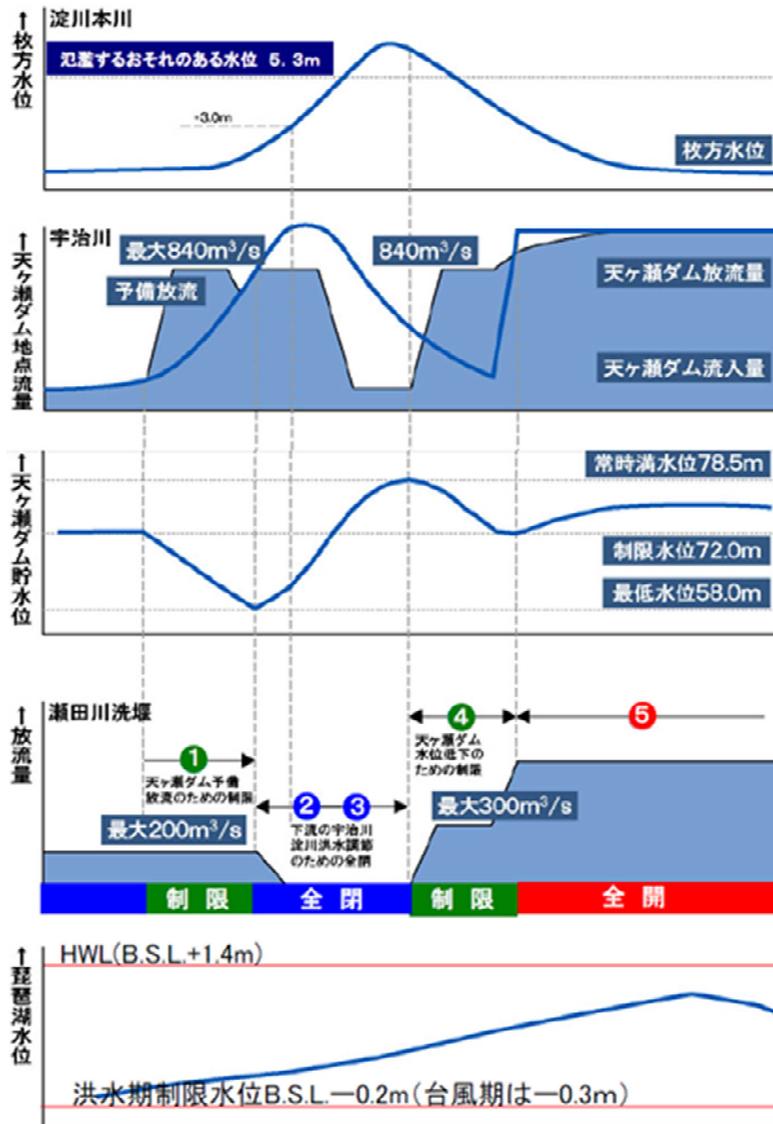
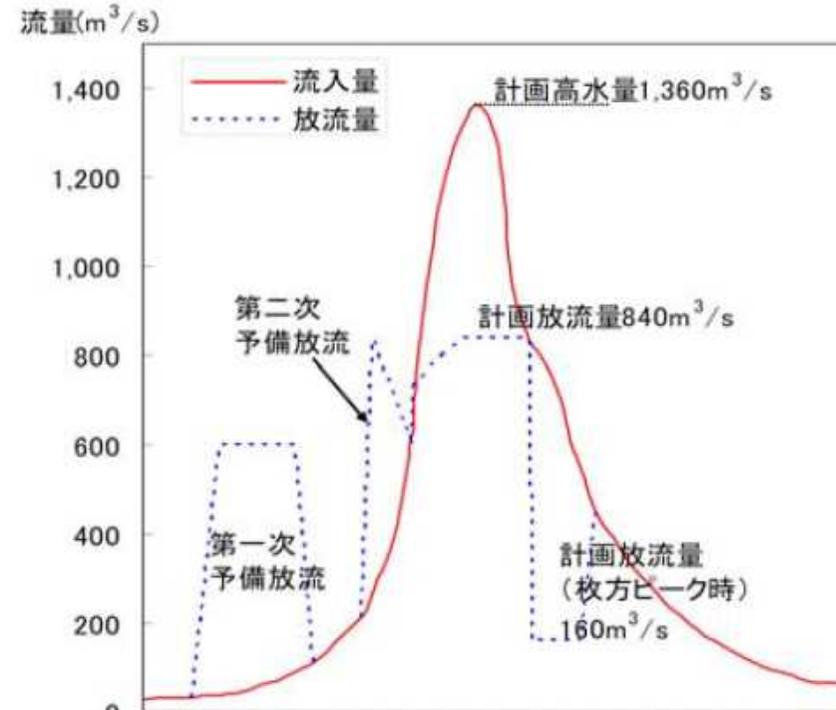
天ヶ瀬ダム の 操作

第一次予備放流: 水位をEL72.0mからEL64.8mまで下げる
 第二次予備放流: 水位をEL64.8mからEL58.0mまで下げる
 出典: 整備局資料

- 1次調節は宇治地点流量の調節が目的
- 2次調節は枚方地点流量の調節が目的

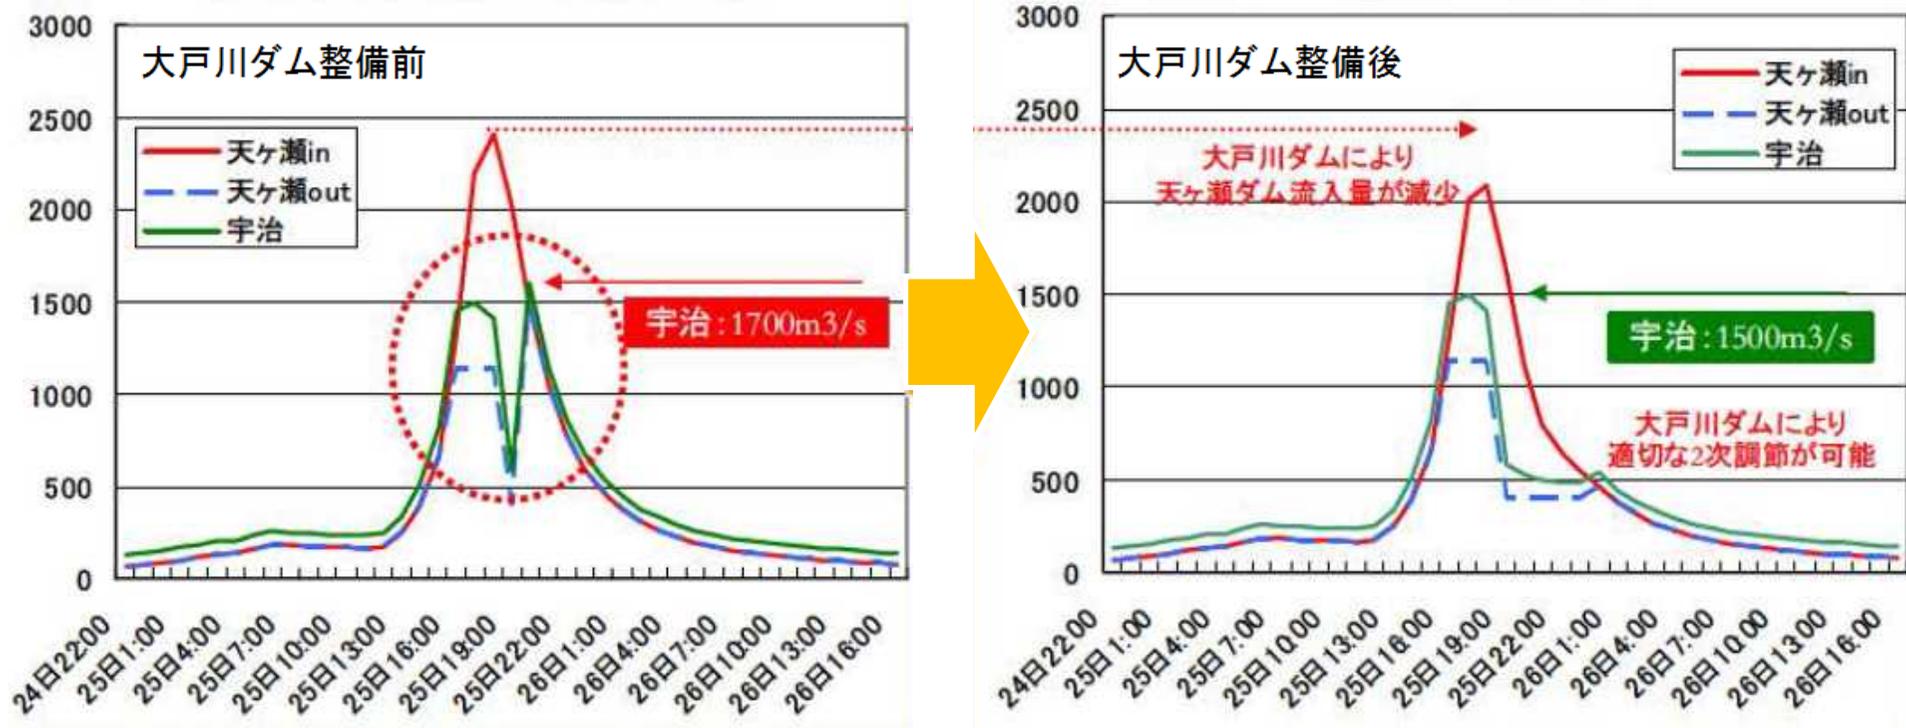
天ヶ瀬ダムの上治川・淀川への効果

○1953年台風13号 × 1.18倍(枚方1/200)に対し、大戸川ダムがない場合、1時調節から2次調節に移行しようとした段階で満水となり、宇治流量が1700m³/sになるとともに、2次調節もできない。

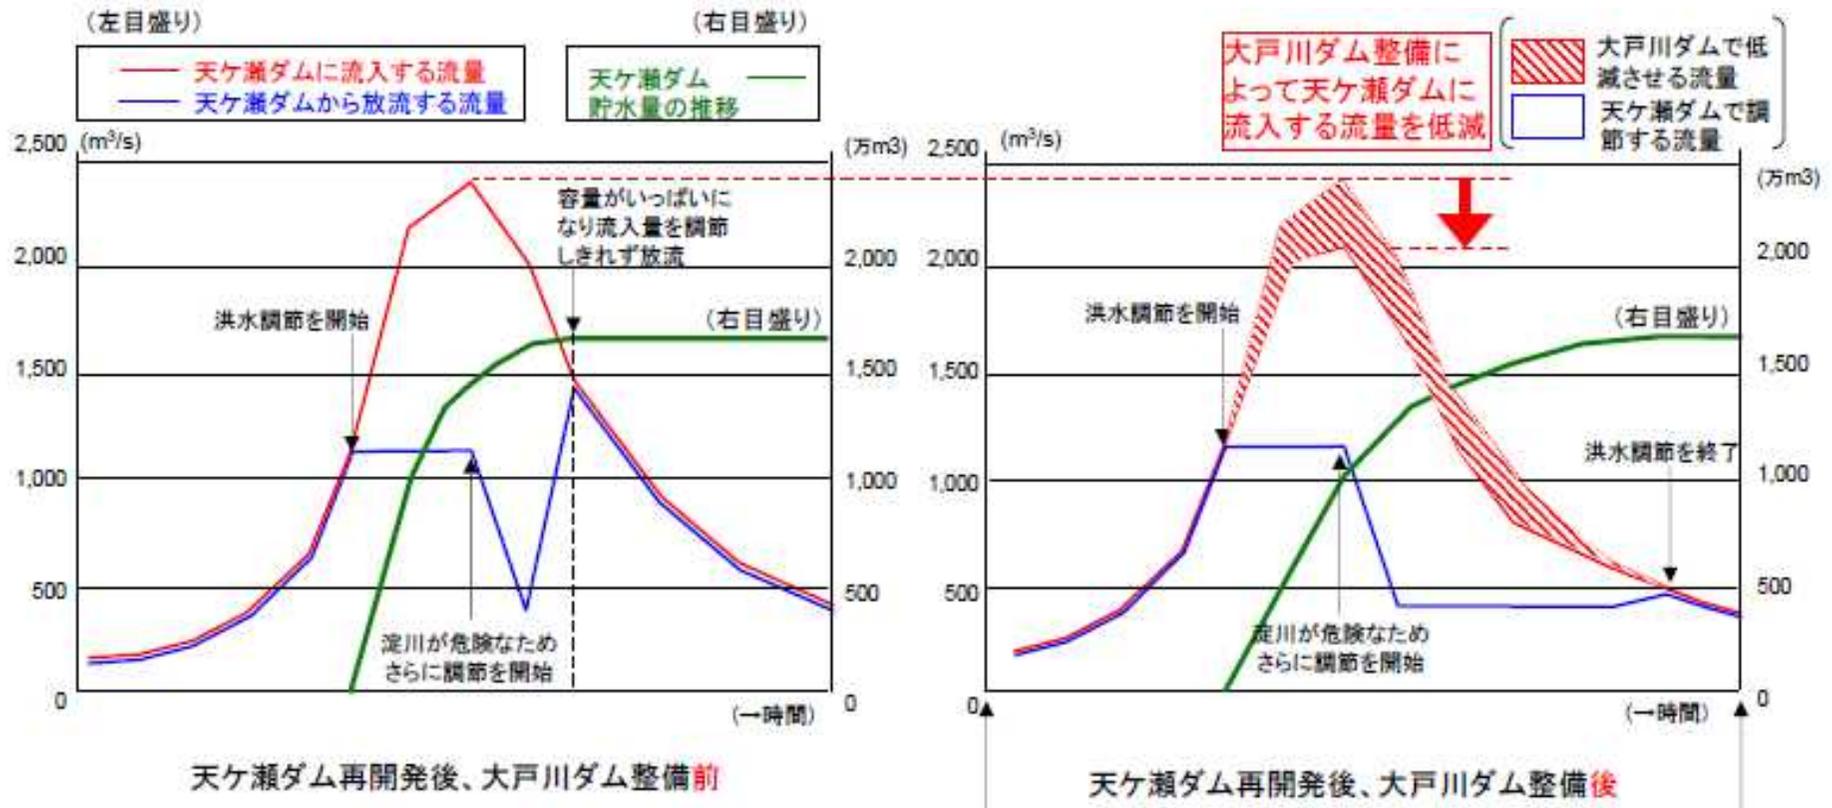
天ヶ瀬ダムの宇治川・淀川への効果

- 貯水量の変化を併せて示している。
- 一見したところ、流入量と放流量との差と貯水量の関係が整合していない。
- なぜ、予備放流を行わないのか。

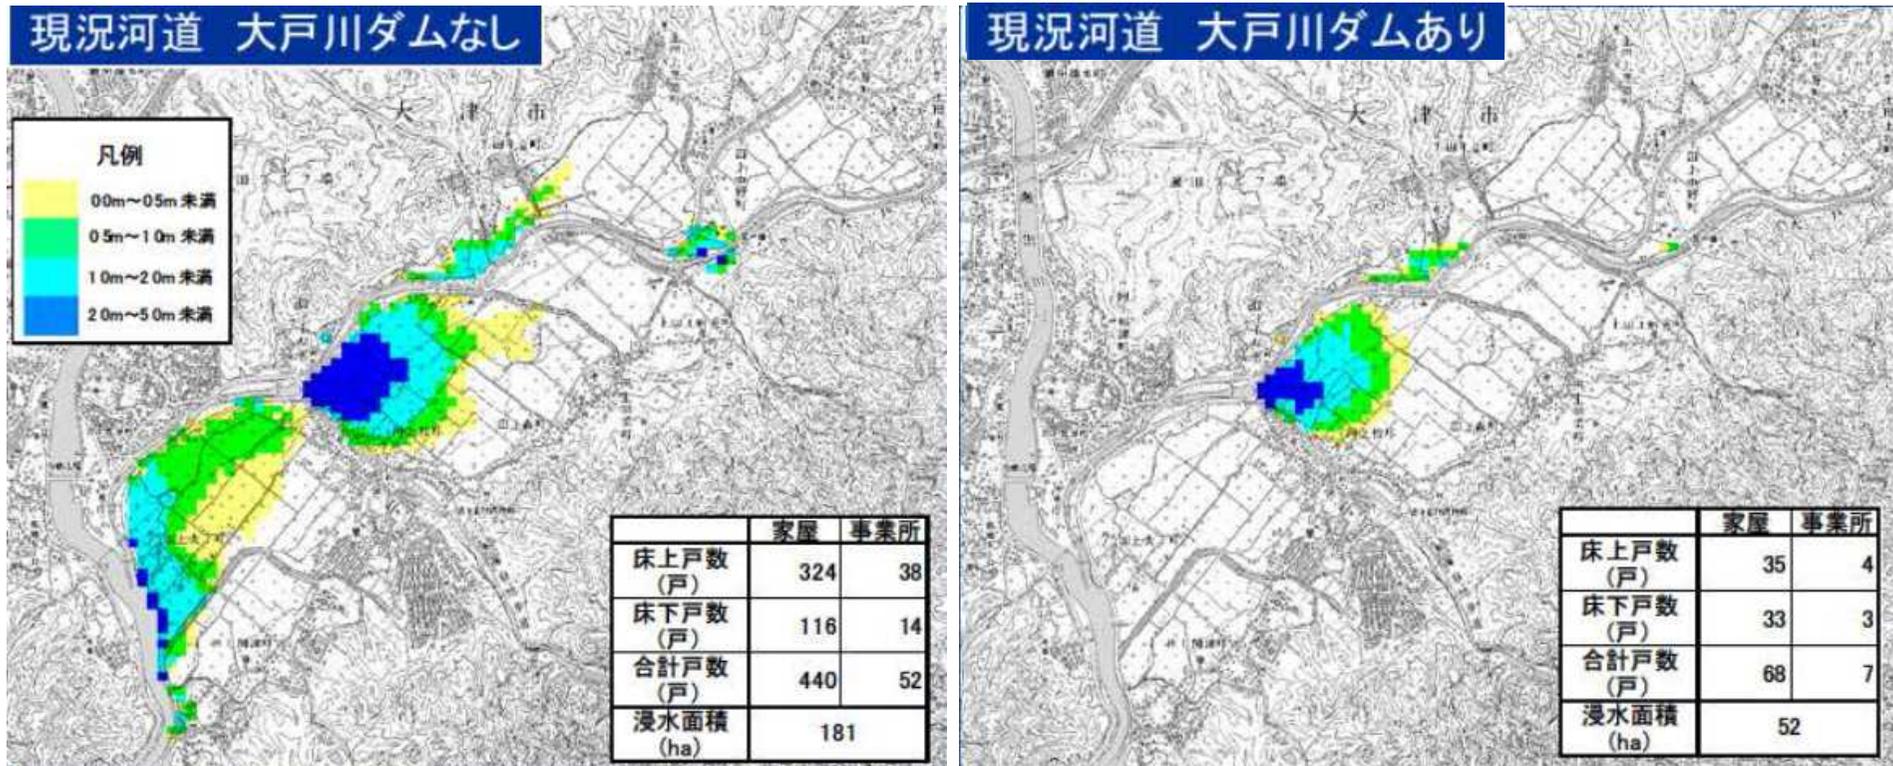
大戸川への効果

○大戸川流域において戦後最大の降雨(5313型: 昭和28年台風13号)が発生した場合において、洪水氾濫状況を試算した結果、現状では181haの浸水被害が生じるが、大戸川ダムの建設により大きく改善される。

○氾濫計算は外水だけを対象としたもので、支川などの内水氾濫を考慮すれば、氾濫面積の差は小さくなる。
